PIANO PROVINCIALE DELLA SICUREZZA STRADALE

Allegato A – Strada “Giuseppina”

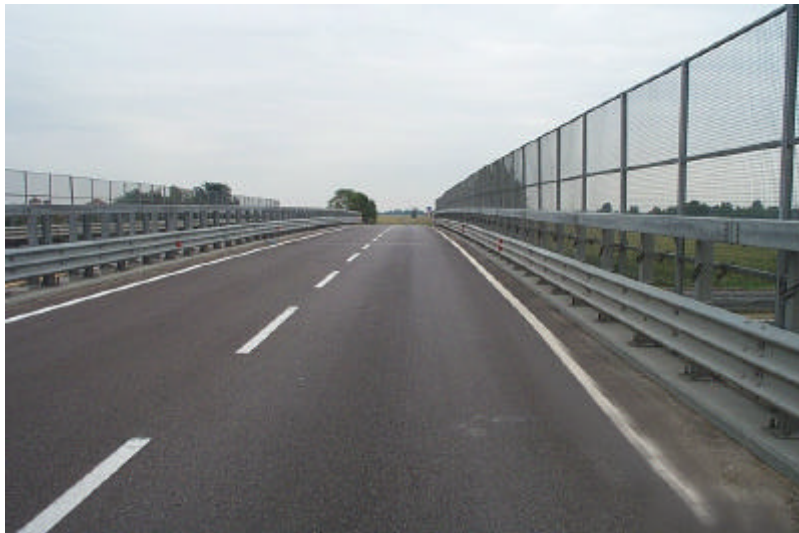
SCHEDA N.1: Azione del gelo

SITUAZIONE ATTUALE: Le rampe ed il cavalcavia che sovrappassa l'A21, sono soggetti alla formazione di ghiaccio nei mesi invernali.

INTERVENTI PROPOSTI: Monitoraggio della zona ed interventi preventivi di spargimento di sale.

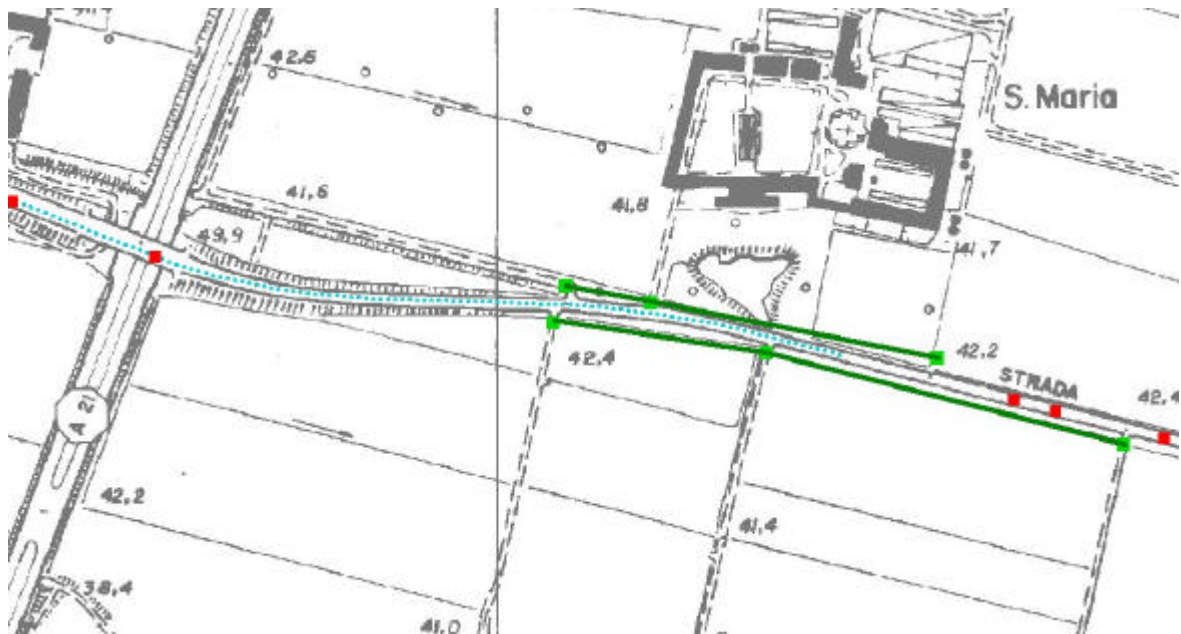
SCHEMA N.3: Roggia non protetta e presenza di diversi accessi agricoli

SITUAZIONE ATTUALE: Nel tratto finale del cavalcavia vi è la presenza di diversi accessi agricoli laterali utilizzati da macchine che per le loro dimensioni compiono manovre lente (in una zona dove la visibilità è ridotta perché ubicata dopo una leggera curva).

Si evidenzia inoltre l'esistenza di una roggia priva di protezione in caso di fuoriuscita.

INTERVENTI PROPOSTI: Verifica fattibilità di realizzazione di strade di servizio che raggruppino diversi accessi e che consentano l'immissione in un unico punto sulla strada, con una maggiore visibilità, e di aggiungere le necessarie barriere protettive al canale.

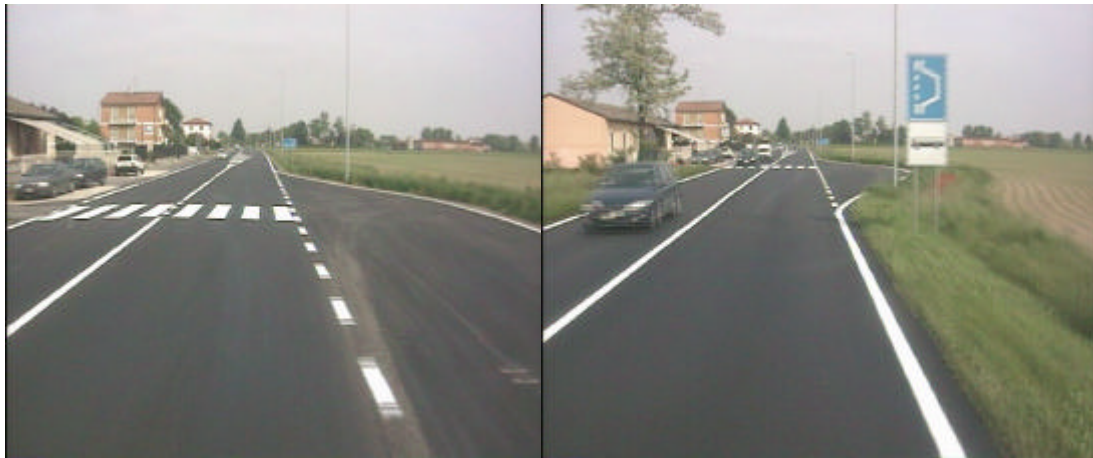
SCHEDA N.5: Piazzola ed attraversamento pedonale

SITUAZIONE ATTUALE: La piazzola per la fermata dell'autobus ha una lunghezza inferiore a quella stabilita dall'Art. 344 del Nuovo Codice della Strada (minimo 72 metri) mentre l'attraversamento pedonale, in quanto posto all'altezza dell'immissione dell'autobus, potrebbe creare problemi di sicurezza al pedone.

INTERVENTI PROPOSTI: Sarebbe opportuno l'adeguamento della Piazzola di sosta alle disposizioni normative vigente, nonché l'arretramento del passaggio pedonale e la realizzazione di un'isola salvagente anche mediante zebrature, di separazione tra la sede stradale e la piazzola.

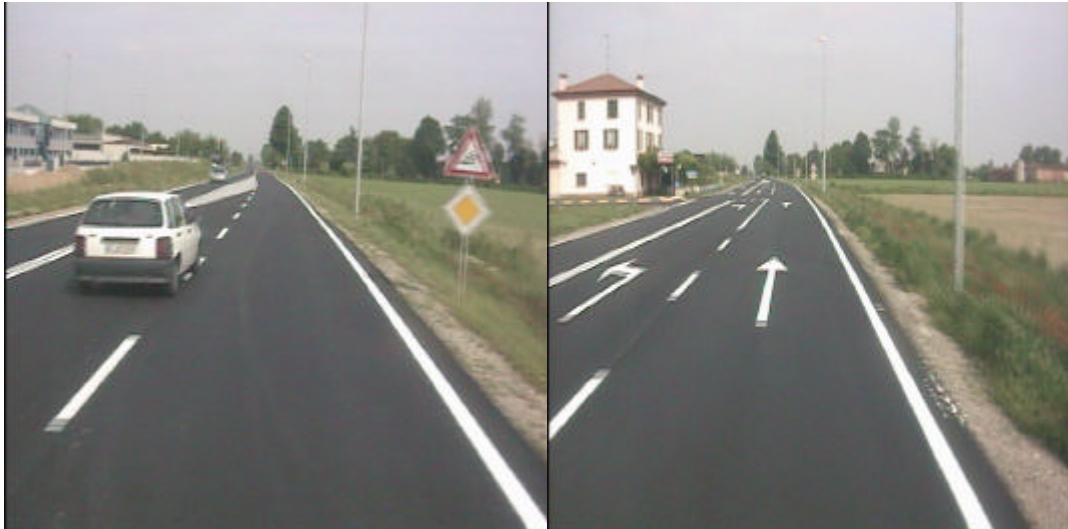
SCHEDA N.6: Canalizzazione per la svolta a sinistra

SITUAZIONE ATTUALE: Intersezione a raso per San Giacomo Lovara con corsia di svolta a sinistra e corsia di immissione: la corsia di canalizzazione potrebbe essere usata per effettuare sorpassi, creando conflitti con i veicoli in manovra.

INTERVENTI PROPOSTI: Posa di lanterne lampeggianti e la realizzazione di isole spartitraffico sulle zone zebrate delle canalizzazioni, per impedire il sorpasso e rallentare i veicoli. Durante la fase progettuale risulterà opportuna anche la verifica delle caratteristiche dell'impianto di illuminazione.

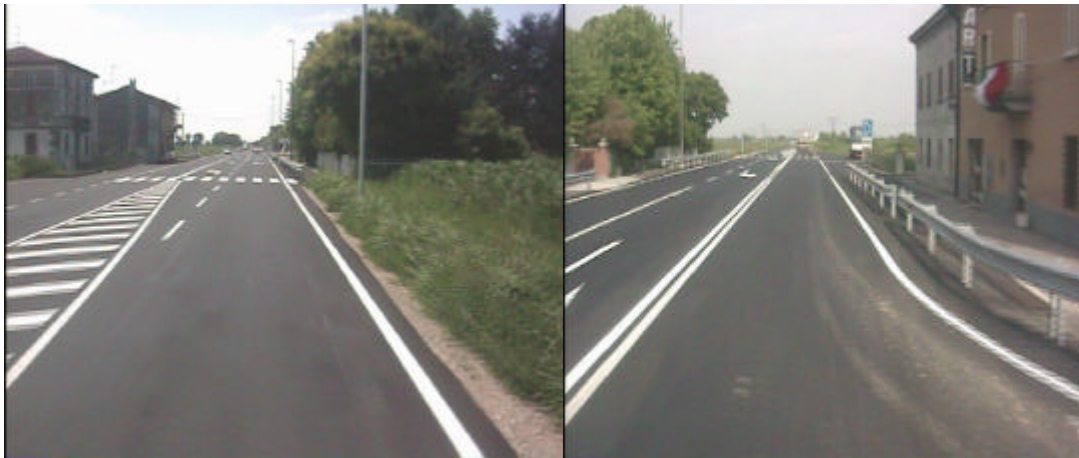
SCHEDA N.8: Messa in sicurezza attraversamento pedonale

SITUAZIONE ATTUALE: Nella parte finale della canalizzazione (direzione Sospiro) vi è un attraversamento pedonale che interseca la corsia di svolta a sinistra, poco percepibile dai veicoli in transito, con conseguente pericolo per i pedoni. Esiste in corrispondenza del bar una interruzione del guard-rail, che le persone possono utilizzare per attraversare la strada.

INTERVENTI PROPOSTI: Cancellare l'attraversamento esistente e spostarlo in corrispondenza degli edifici, in una posizione più funzionale. Realizzare aiuole spartitraffico sulle zone zebrate delle canalizzazioni, che in prossimità dell'attraversamento pedonale svolgano anche la funzione di isola salvagente.

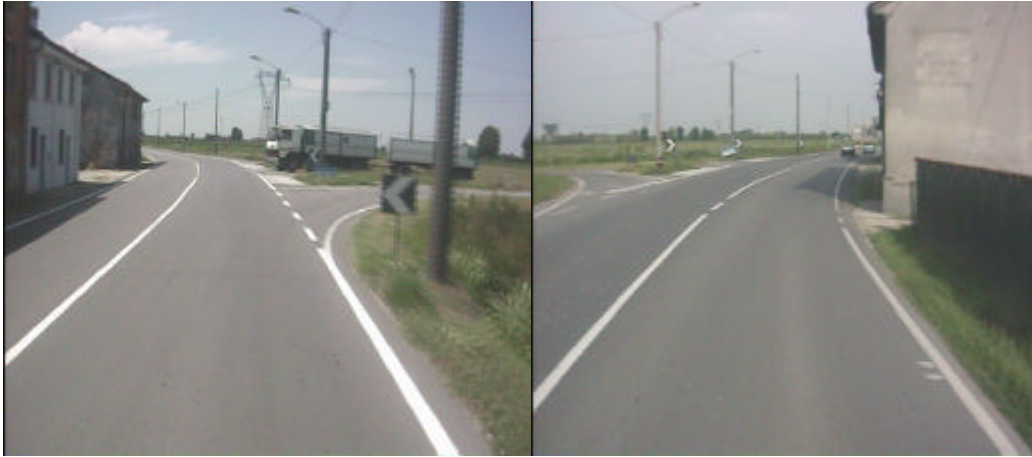
SCHEMA N.9: Curva ed intersezione di Longardore

SITUAZIONE ATTUALE: All'altezza dell'intersezione con la strada per Longardore la strada fa una curva ed è affiancata da una roggia e da pali in cemento a sostegno dell'impianto di illuminazione. Tali pali costituiscono degli ostacoli fissi non protetti.

INTERVENTI PROPOSTI: Verificare la possibilità di far spostare i pali dell'illuminazione sul lato opposto della strada vicino agli edifici, tombinare la roggia favorendo una via di fuga verso la campagna in caso di fuoristrada, ed eventualmente ridisegnare la geometria della curva per aumentare la visibilità del tracciato.

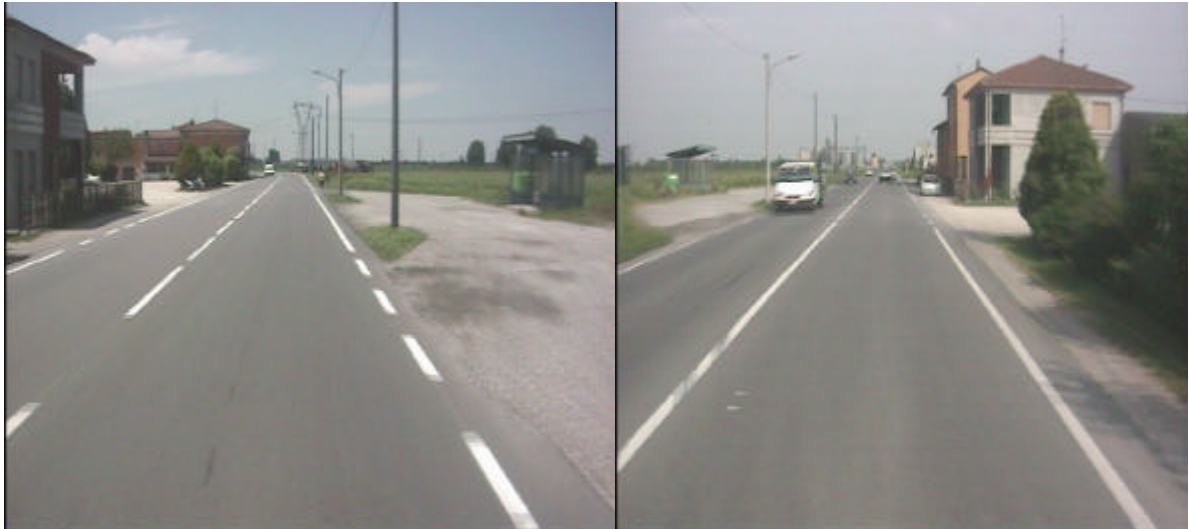
SCHEDA N.10: Piazzole di sosta per autobus

SITUAZIONE ATTUALE: I pali per l'illuminazione posti a ridosso della strada costeggiano una piazzola di sosta per autobus, costituendo ostacoli fissi non protetti e rallentando la manovra di quest'ultimo.

INTERVENTI PROPOSTI: Verificare la possibilità di far spostare i pali sul lato opposto della strada, di creare una piazzola in prossimità del bar e studiare un eventuale attraversamento pedonale con isola salvagente.

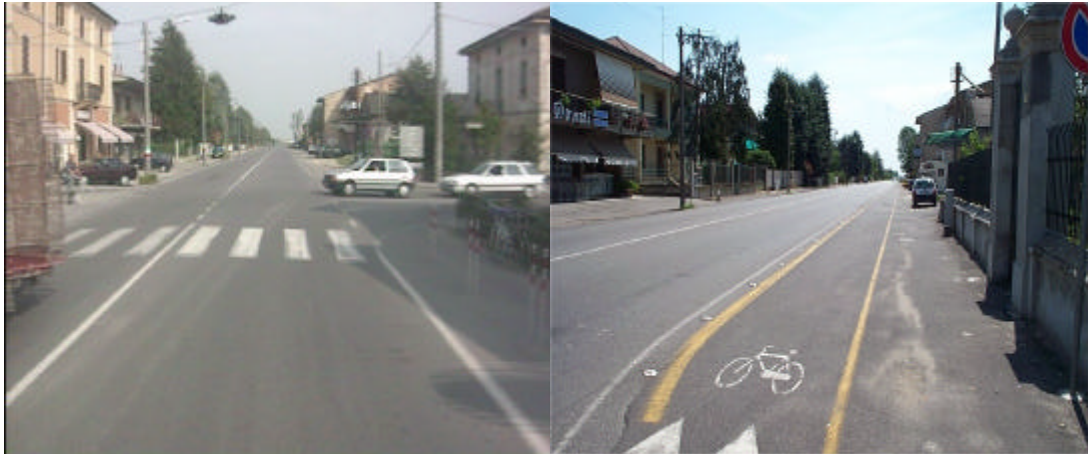
SCHEDA N.11: Pista ciclabile ed attraversamenti pedonali in abitato di Sospiro

SITUAZIONE ATTUALE: Nel centro abitato di Sospiro è presente una pista ciclabile priva di protezioni rispetto alla sede carraia.

Mancano nel centro abitato i segnali verticali degli attraversamenti pedonali.

INTERVENTI PROPOSTI: Far proteggere la pista ciclabile con delimitatori di corsia, separandola completamente dalla strada provinciale (evitando in questo modo i conflitti con il traffico veicolare) e di far posizionare i segnali verticali previsti per gli attraversamenti pedonali.

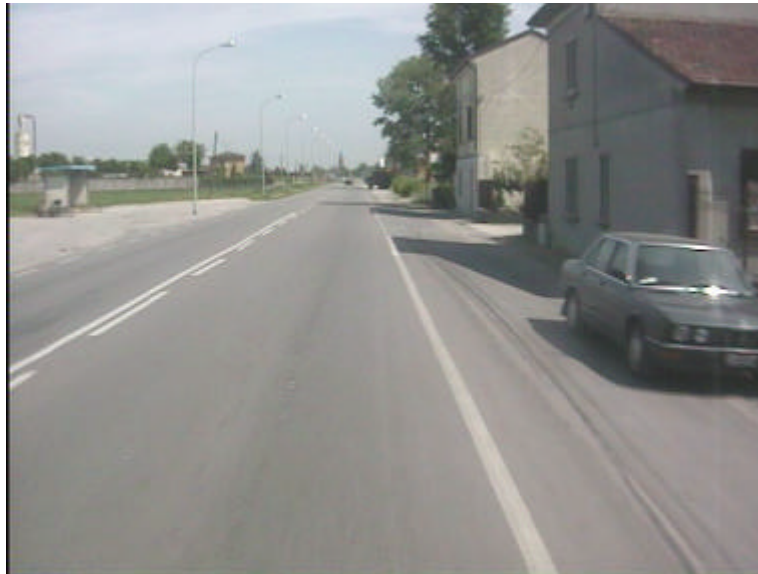
SCHEDA N.16: Piazzola per la fermata dell'autobus a Vidiceto

SITUAZIONE ATTUALE: I pali per l'illuminazione posti a ridosso della strada costeggiano una piazzola di sosta per autobus, costituendo ostacoli fissi non protetti e rallentando la manovra di quest'ultimo.

INTERVENTI PROPOSTI: Far spostare i pali sul lato opposto della strada, creare una piazzola di sosta anche sul lato dx in prossimità delle abitazioni e studiare un eventuale attraversamento pedonale con isola salvagente.

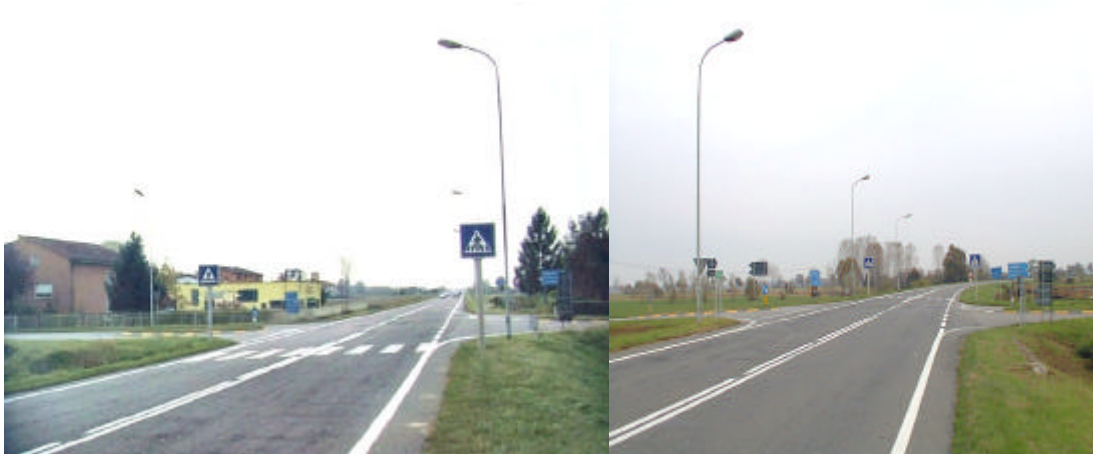
SCHEDA N.18: Tangenziale di Cingia de' Botti

SITUAZIONE ATTUALE: Intersezione a raso posta tra la comunale per Cingia de' Botti e la SP 30. Esiste attraversamento pedonale illuminato.

INTERVENTI PROPOSTI: Sarebbe ulteriormente migliorativo realizzare una rotatoria che consenta l'entrata e l'uscita nel centro abitato e rallenti il traffico veicolare, ed un sottopassaggio per l'attraversamento di pedoni e ciclisti.

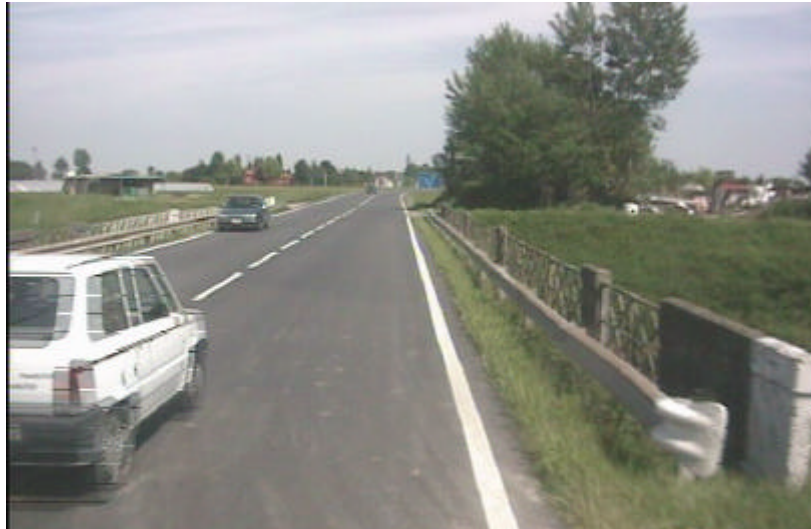
SCHEDA N.21: Formazione di ghiaccio

SITUAZIONE ATTUALE: Nel tratto della strada provinciale posto sul canale vi è la possibilità di formazione di ghiaccio nei mesi invernali. Sul ponte è presente un guard-rail protettivo non più a norma.

INTERVENTI PROPOSTI: Monitoraggio del punto critico ed interventi di spargimento di sale, sostituzione del guard-rail con uno che rispetti la normativa vigente.

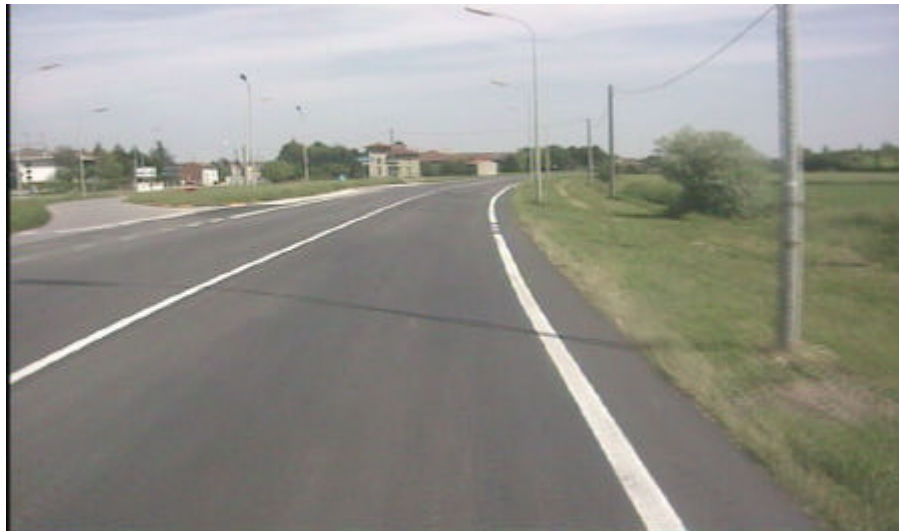
SCHEDA N.22: Intersezione a Solarolo Rainerio

SITUAZIONE ATTUALE: Intersezione a raso con la strada comunale per il centro abitato di Solarolo Rainerio che permette l'immissione sulla strada provinciale in ambo le direzioni ed è ubicata lungo una curva con conseguente riduzione della visibilità delle manovre dei veicoli.

INTERVENTI PROPOSTI: Consentire la sola immissione sulla provinciale verso Cremona e vietare le altre manovre di ingresso e uscita dalla comunale (l'immissione sulle strada provinciale verso San Giovanni in Croce e l'accesso al paese sono consentiti dalla rotatoria - vedi scheda n.24).

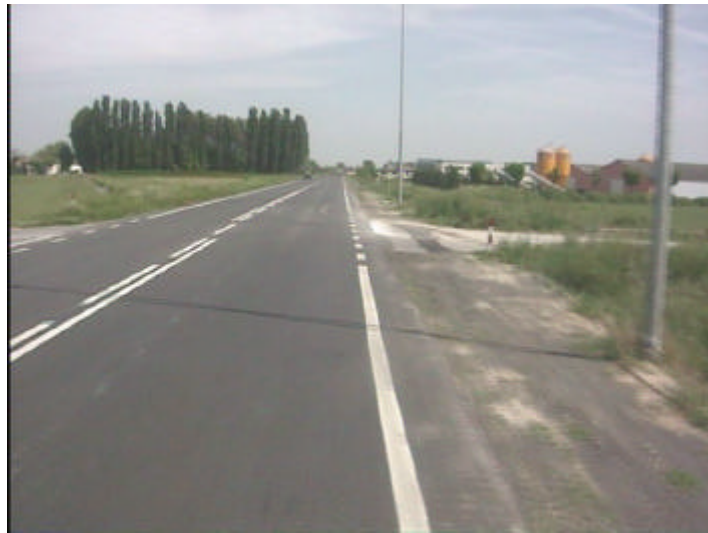
SCHEDA N.25: Intersezione a raso con strada vicinale e strada comunale per Solarolo Rainerio

SITUAZIONE ATTUALE: Intersezione poco percepibile.

INTERVENTI PROPOSTI: Valutare una nuova geometria dell'intersezione con corsie di accelerazione e decelerazione che la rendano maggiormente visibile e riducano le conflittualità tra i flussi veicolari.

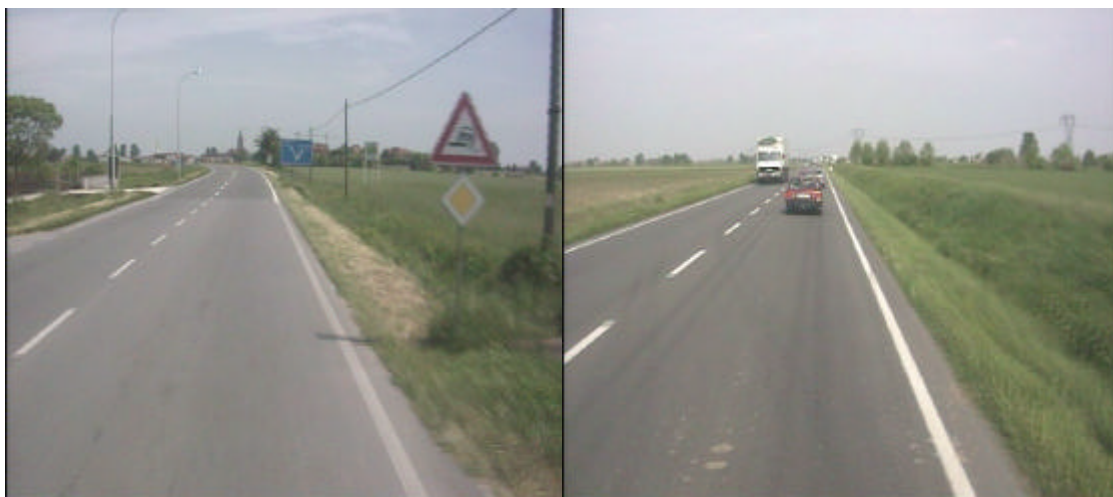
SCHEDA (A): Banchine laterali

SITUAZIONE ATTUALE: La strada provinciale, in tutto il suo sviluppo, è caratterizzata da banchine laterali molto strette.

INTERVENTI PROPOSTI: Adeguare la dimensione delle banchine anche, ove consentito, riducendo la larghezza delle corsie entro i limiti dettati dal Nuovo Codice della Strada (max.3,75 m).

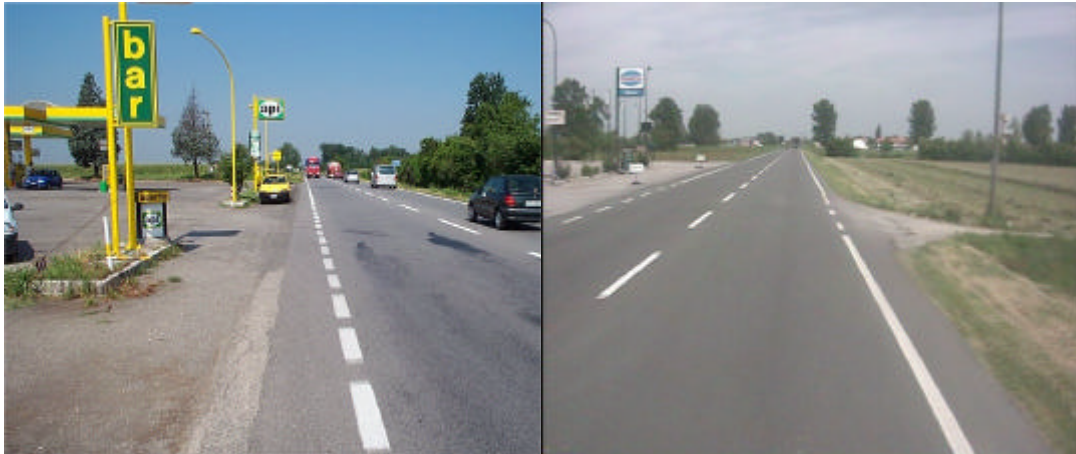
SCHEDA (B): Distributori di benzina

SITUAZIONE ATTUALE: Assenza di corsie di svolta a sinistra in prossimità dei distributori di carburante e delle zone artigianali.

INTERVENTI PROPOSTI: Verifica possibilità di realizzazione di corsie di decelerazione ed accumulo per i veicoli che devono svoltare a sinistra, così da evitare rallentamenti.

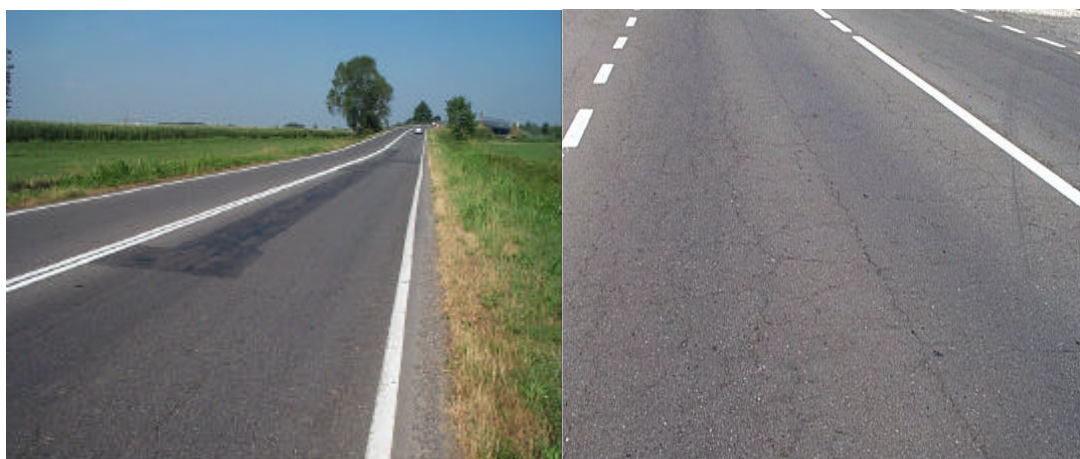
SCHEDA (C): Cattivo stato della pavimentazione che presenta venature e fessurazioni

SITUAZIONE ATTUALE: La strada presenta fessurazioni e venature in alcuni tratti.

INTERVENTI PROPOSTI: Rifacimento della pavimentazione stradale.

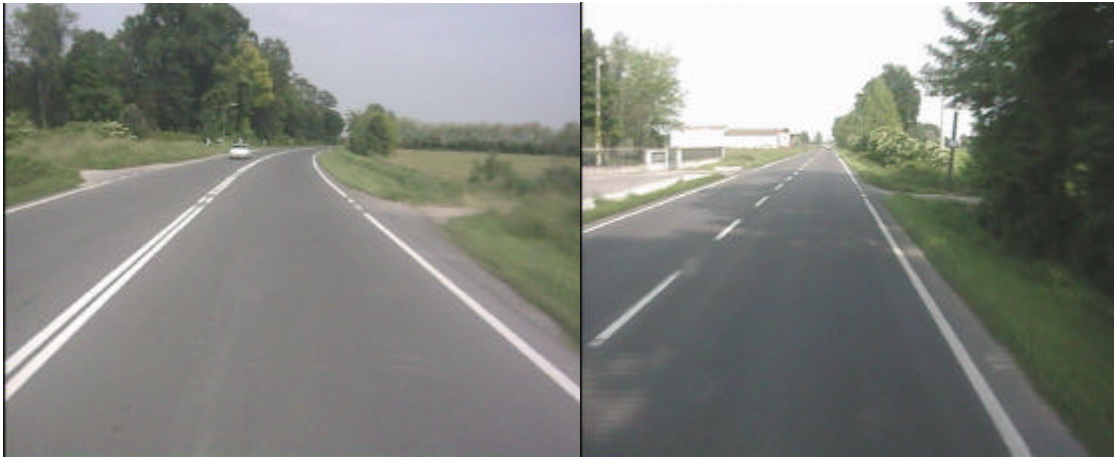
SCHEDA (D): Accessi agricoli laterali

SITUAZIONE ATTUALE: Sulla strada sono presenti numerosi accessi laterali agricoli

INTERVENTI PROPOSTI: Verifica possibilità di realizzazione di strade di servizio con la funzione di raggruppare gli accessi agricoli e diminuire le conflittualità con l'utenza stradale. Si ritiene inoltre opportuno rivedere la geometria dell'accesso all'intersezione qualora questa avvenga con una angolazione eccessivamente acuta e causi difficoltà per le manovre dei veicoli.
