# PIANO PROVINCIALE DELLA SICUREZZA STRADALE

*Allegato B – Strada “Melotta”*

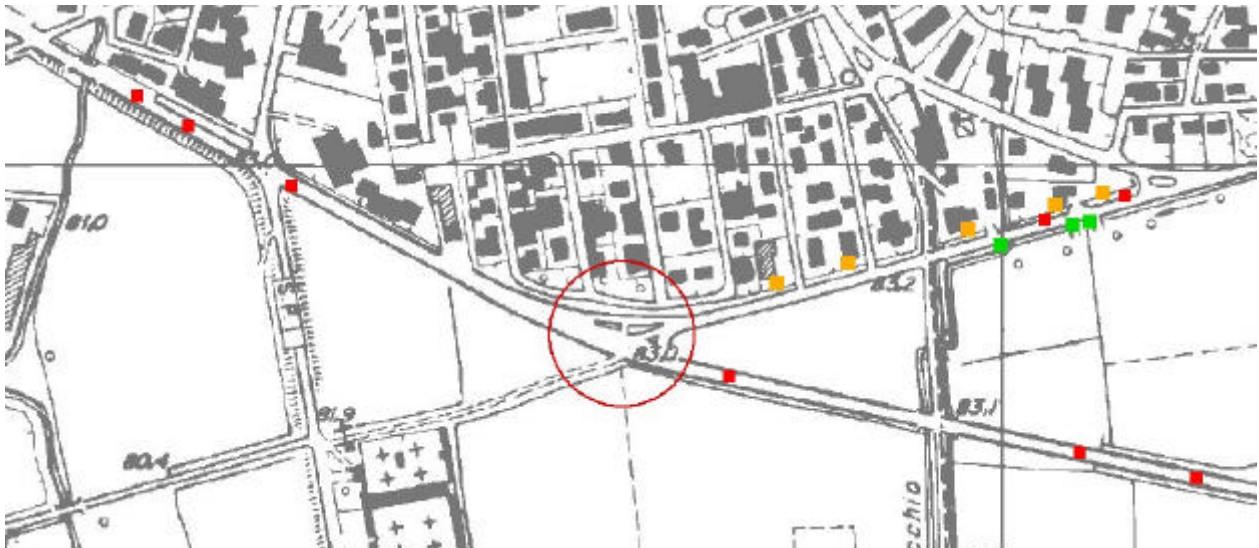
## SCHEDA N.1: Intersezione SP 91 – SPEXSS415

SITUAZIONE ATTUALE: La SP 91 s'interseca con la SP ex SS 415 " Paullese ". L'immissione su questa strada avviene tramite una corsia di accelerazione di breve lunghezza che potrebbe cagionare incidenti per scontro laterale.

INTERVENTI PROPOSTI: Verificare la possibilità di allungamento della corsia di accelerazione in modo da favorire l'immissione in sicurezza sulla strada Paullese, migliorando la visibilità.

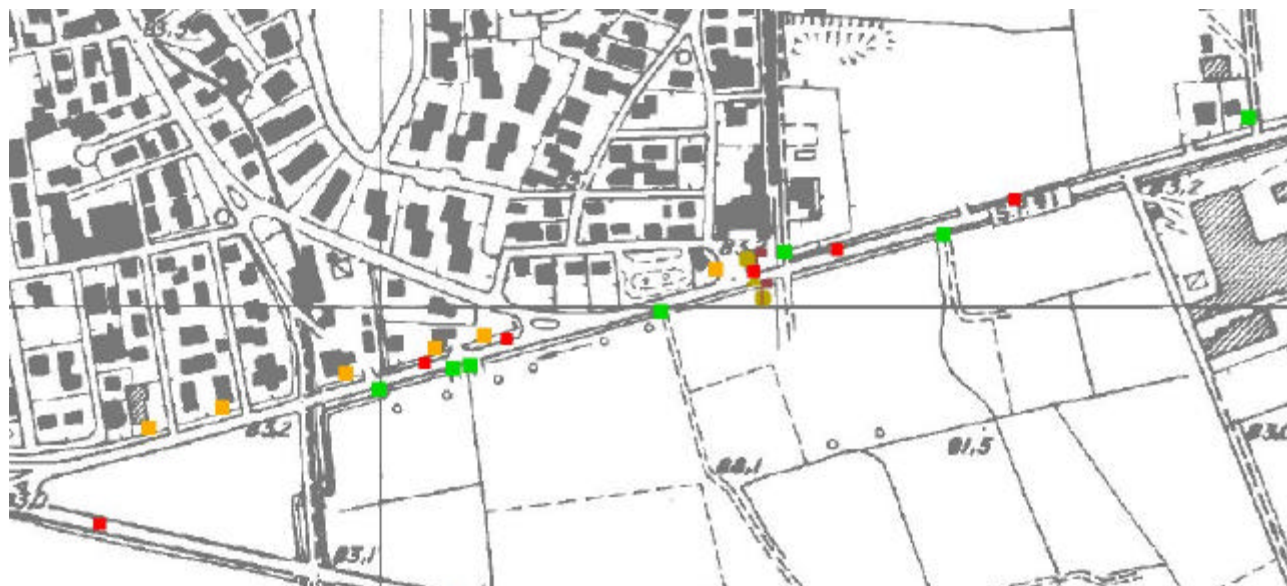
## SCHEDA N.2: Parcheggi impropri

SITUAZIONE ATTUALE: La banchina in vicinanza delle abitazioni e è spesso utilizzata come parcheggio, nonostante la presenza di linea continua di bordo.

INTERVENTI PROPOSTI: Riqualfica della banchina adibendola a pista ciclopedonale.

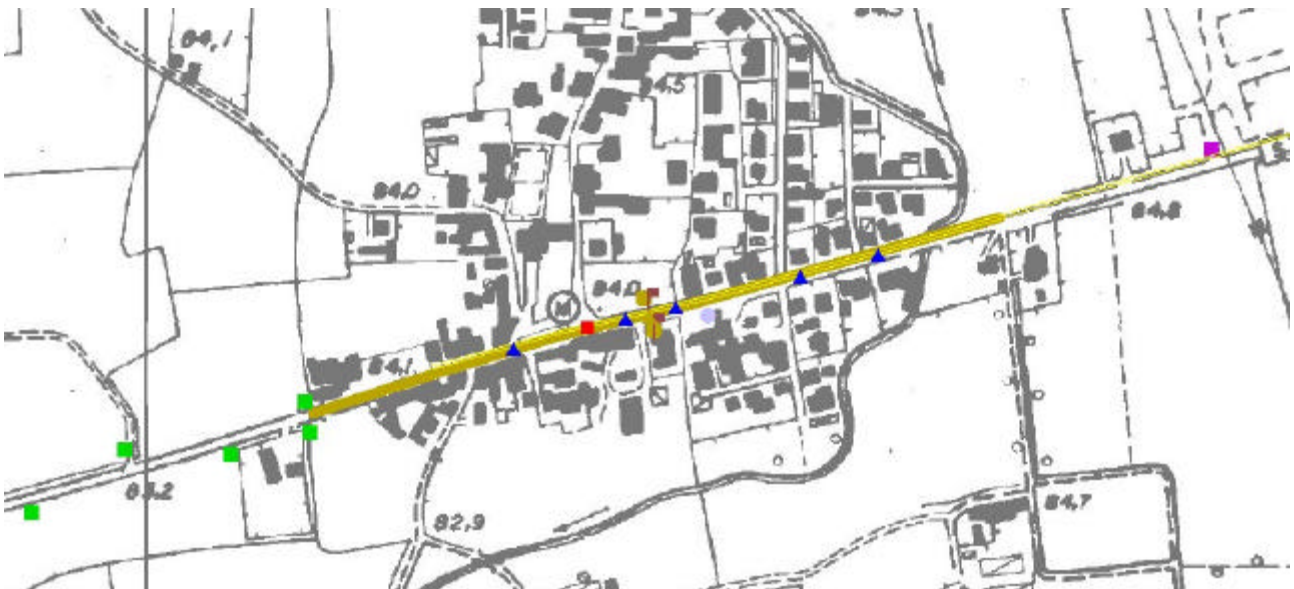
### **SCHEDA N.3: Attraversamento centro abitato**

SITUAZIONE ATTUALE: La strada provinciale 91 attraversa il centro abitato di Nosadello, frazione di Pandino, mantenendo un tracciato rettilineo che consente di mantenere velocità sostenute.

INTERVENTI PROPOSTI: Sperimentare l'introduzione di dispositivi di traffic-calming con lo scopo di evidenziare maggiormente la perimetrazione del centro abitato e per moderare la velocità del traffico in attraversamento.

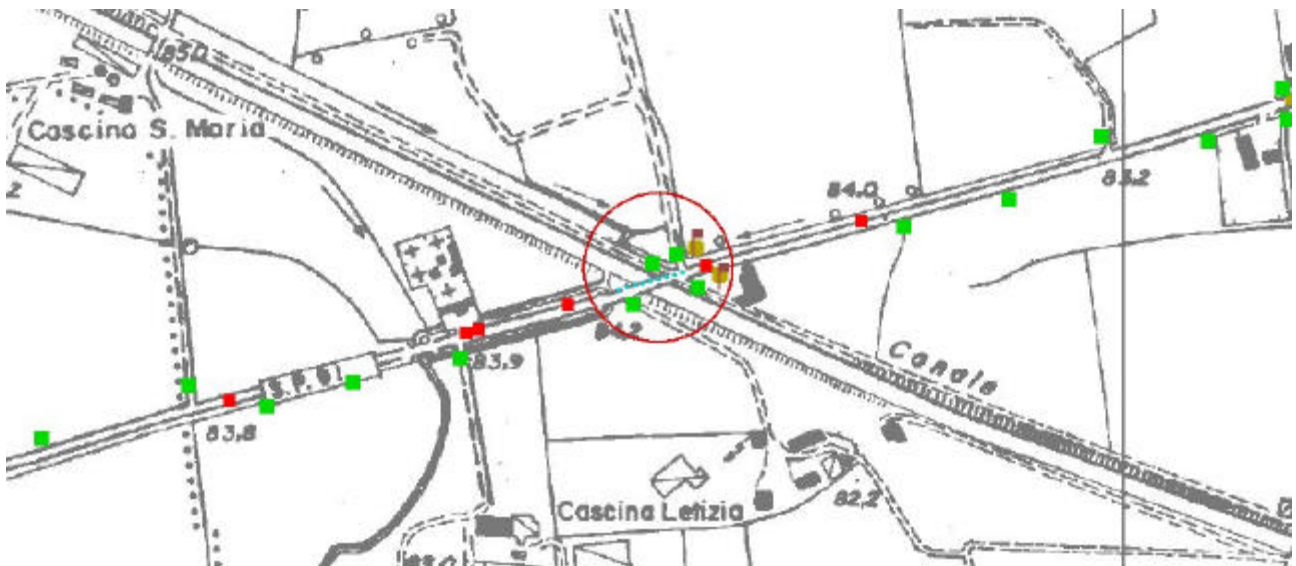
#### **SCHEDA N.4: Formazione di ghiaccio sulla pavimentazione stradale**

SITUAZIONE ATTUALE: In corrispondenza del canale che sotto passa la strada si riscontra la possibile formazione di ghiaccio nei mesi invernali.

INTERVENTI PROPOSTI: Monitoraggio del punto critico ed adeguata programmazione di interventi preventivi di spargimento sale.

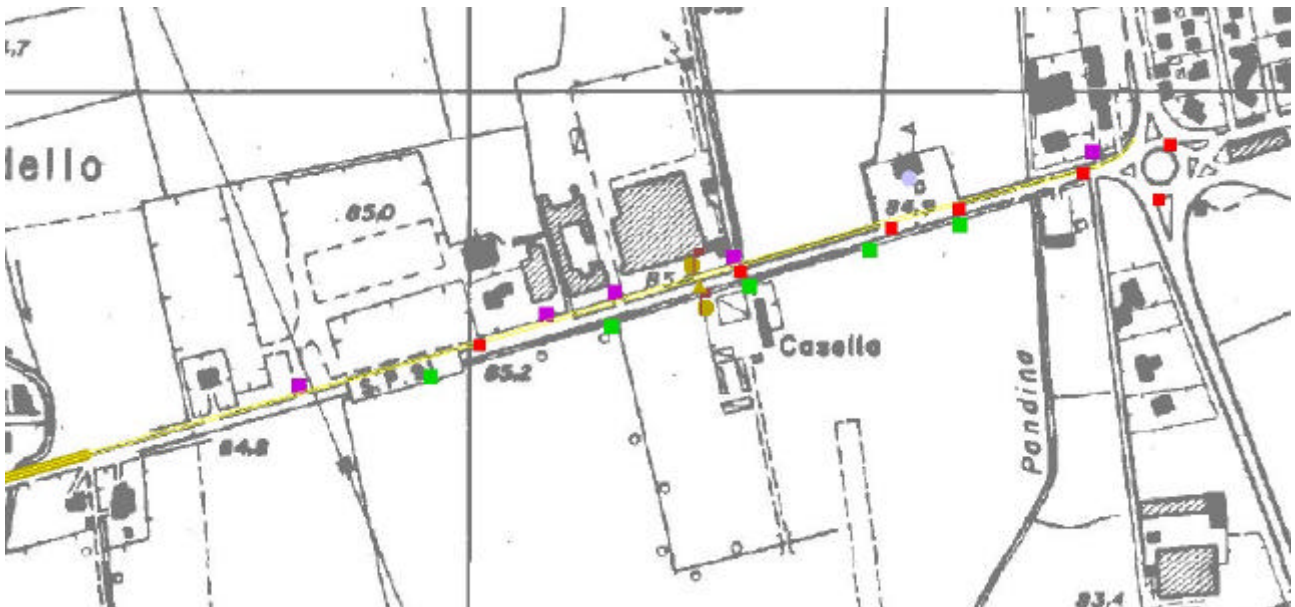
## SCHEDA N.5: Accessi laterali

SITUAZIONE ATTUALE: In questo tratto di strada, prima del centro abitato di Nosadello, si riscontrano diversi accessi laterali diretti verso gli stabilimenti artigianali .

INTERVENTI PROPOSTI: Verifica della fattibilità di realizzazione di un'unica immissione tramite strada di servizio laterale.

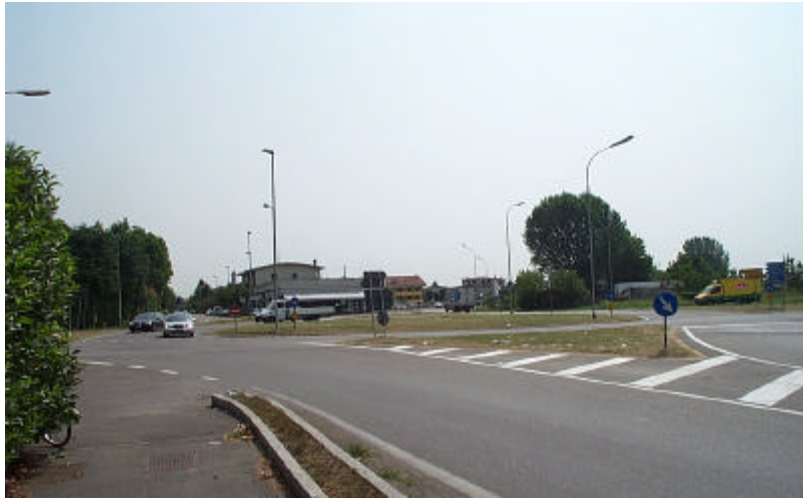
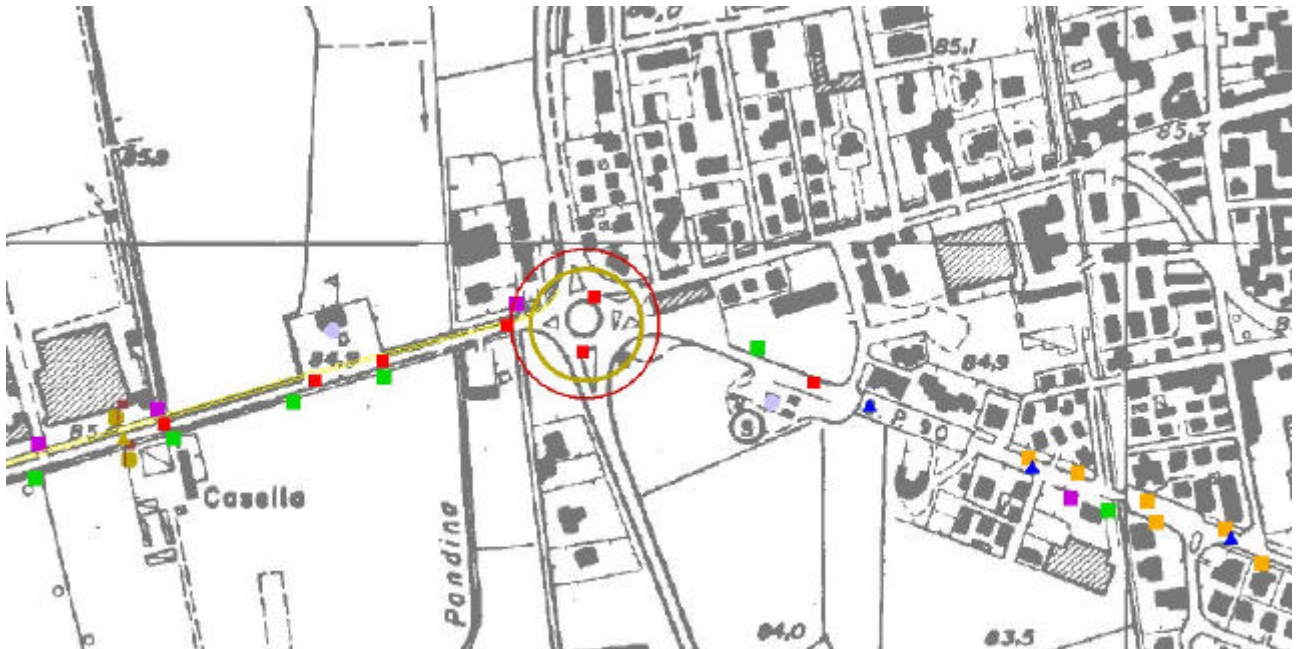
## SCHEDA N.6: Rotatoria di Pandino

SITUAZIONE ATTUALE: Rotatoria con cinque accessi (SP 91, strade comunali per Pandino e SP ex SS 472). Nella rotatoria affluiscono anche flussi veicolari e ciclopedonali relativi all'area urbana.

INTERVENTI PROPOSTI: Verificare la geometria della rotatoria.

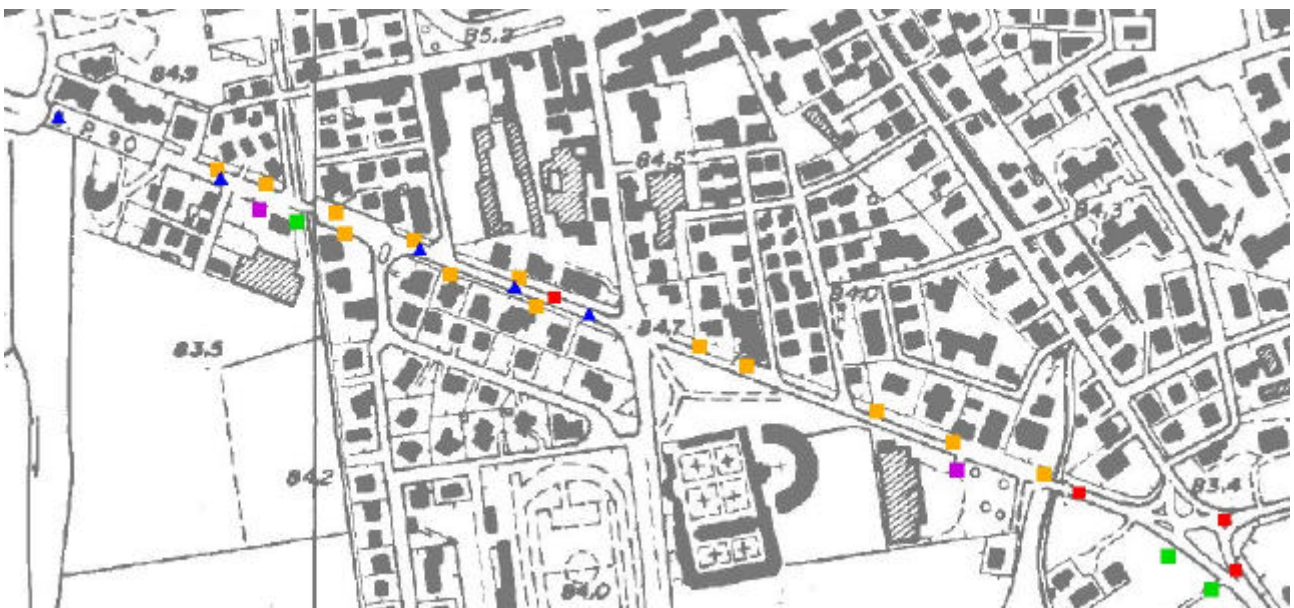
## SCHEDA N.7: Parcheggi impropri

SITUAZIONE ATTUALE: Nel centro abitato di Pandino è posta una larga banchina a lato della strada dove si riscontra la presenza di parcheggi impropri, nonostante la presenza di linea continua di bordo.

INTERVENTI PROPOSTI: Regolamentazione della zona di sosta e possibile riqualifica della banchina per la mobilità del pedone o del velocipede.

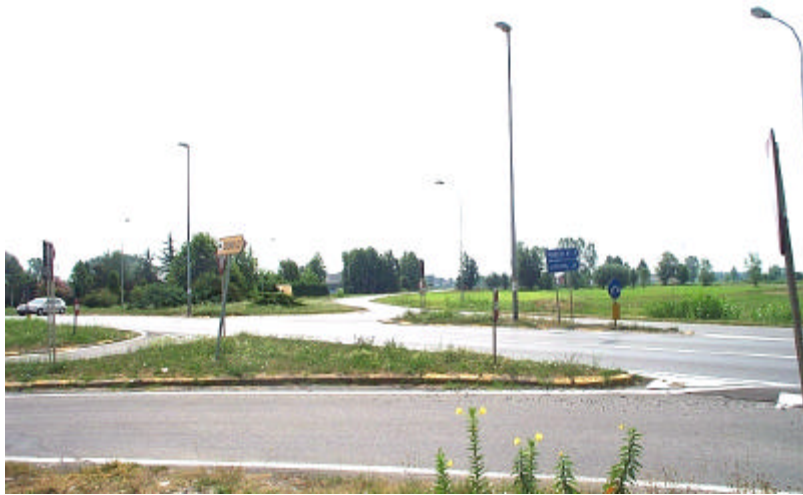
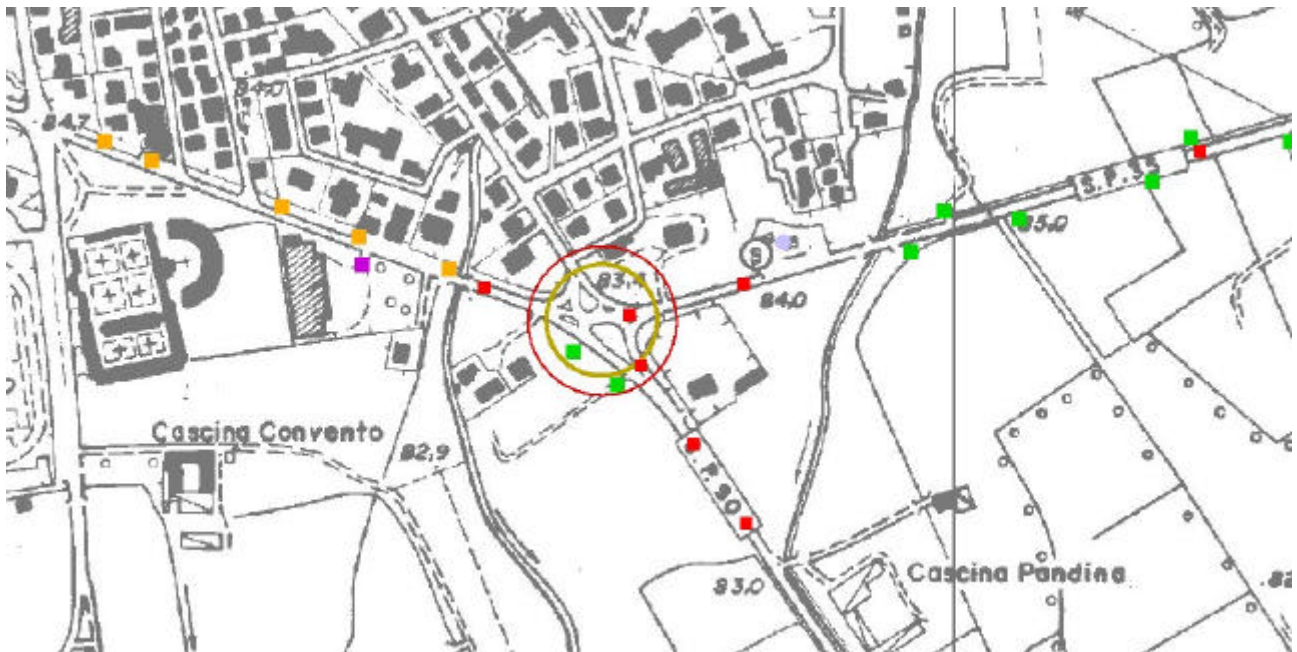
## SCHEDA N.8: Intersezione SP90 – SP35

SITUAZIONE ATTUALE: La SP 90, che prosegue nel comune di Palazzo Pignano in direzione Crema, s'interseca, a raso, con la SP 35.

INTERVENTI PROPOSTI: Valutare la fattibilità di realizzazione di una rotatoria che consenta le manovre per l'accesso alle due strade provinciali con maggiore sicurezza, limitando inoltre la velocità dei veicoli in transito sulla direttrice "Melotta".

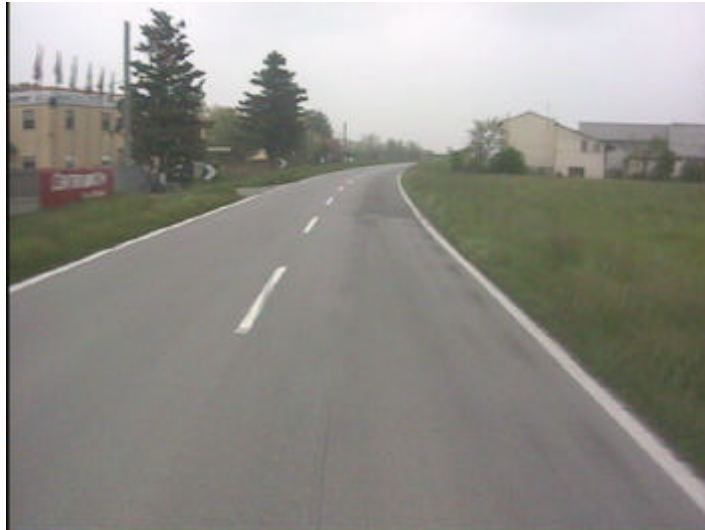
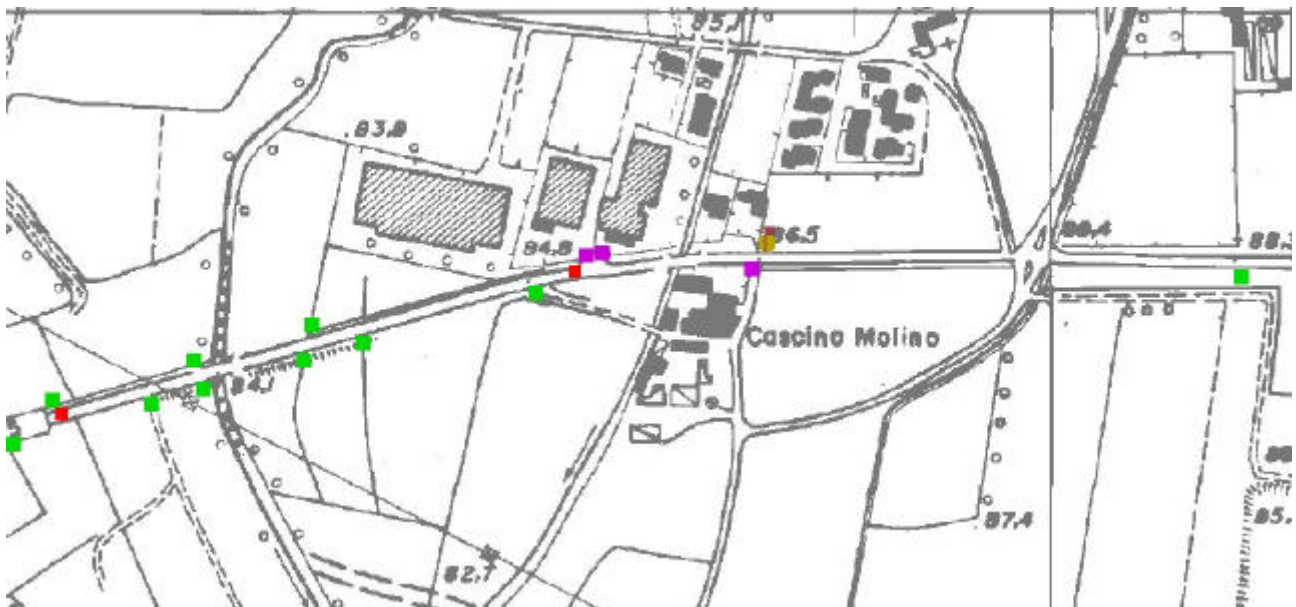
## **SCHEDA N.9: Curva con accessi privati**

SITUAZIONE ATTUALE: Semicurva non protetta da barriere di sicurezza, posta tra alcune case, con accessi industriali limitrofi: in caso di fuoriuscita non è presente una via di fuga per i veicoli.

INTERVENTI PROPOSTI: Programmare la protezione della curva con appositi guard-rail.

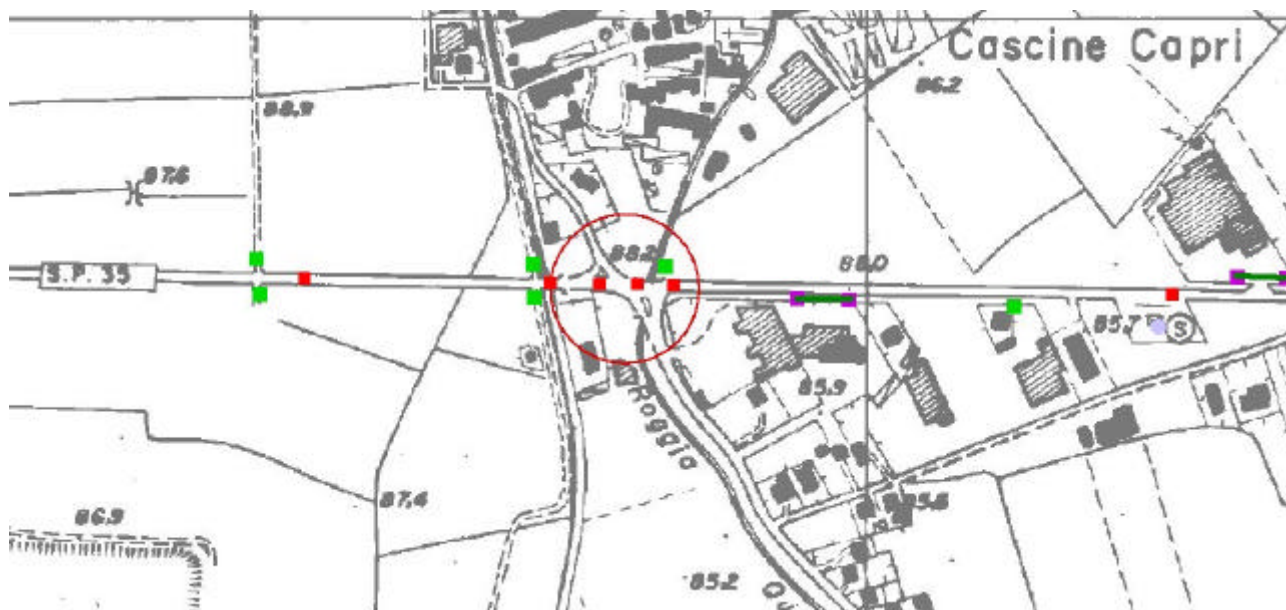
## SCHEDA N.10: Intersezione SP35 – SP71 – strada comunale per le Cascine Capri

SITUAZIONE ATTUALE: Intersezione a raso con la SP 71 che porta a Scannabue (in destra) e la strada comunale verso Cascine Capri (in sinistra). L'asse delle due strade intersecanti la 35 è disallineato. I veicoli che devono attraversare tendono ad utilizzare la corsia opposta al senso di marcia durante l'attraversamento. Inoltre si è riscontrata la presenza di un fosso, a lato dell'intersezione e la presenza di pali per l'illuminazione.

INTERVENTI PROPOSTI: Verificare la geometria dell'intersezione e programmare il posizionamento di un guard-rail protettivo in corrispondenza del fosso e dei pali dell'illuminazione.

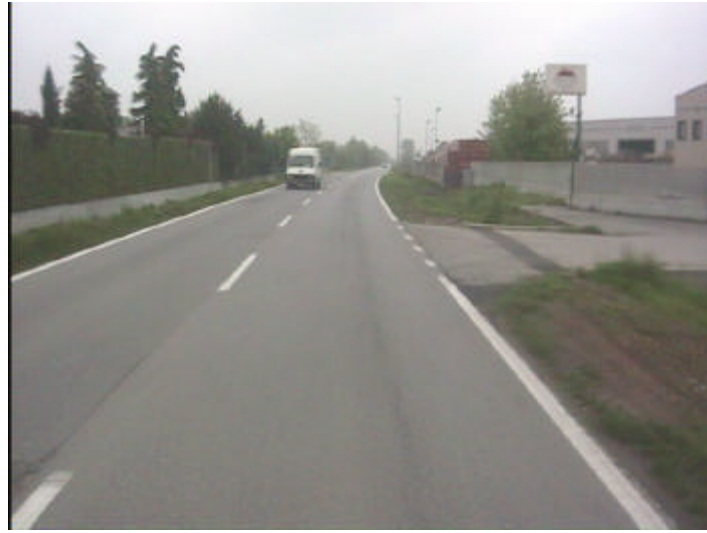
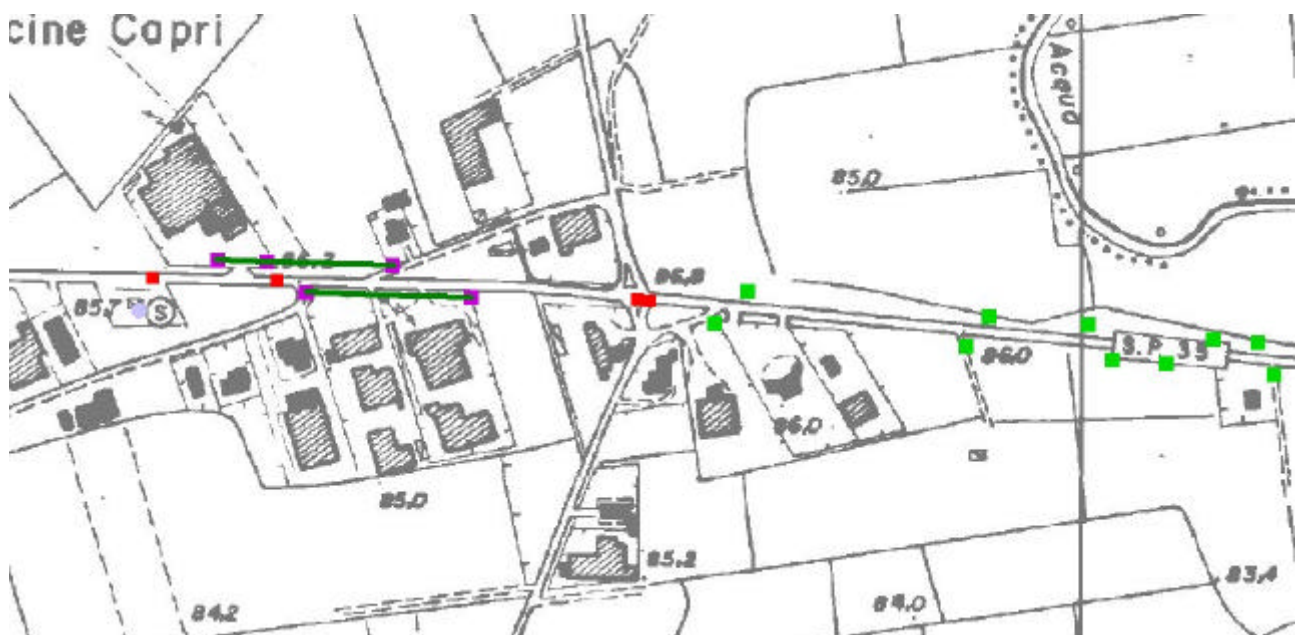
## SCHEDA N.11: Accessi laterali

SITUAZIONE ATTUALE: In questo tratto vi sono una serie di accessi laterali a servizio dell'utenza privata e di quella artigianale. La strada è caratterizzata, inoltre, dalla banchina non asfaltata e dalla presenza di muretti di cinta.

INTERVENTI PROPOSTI: Verifica di fattibilità di realizzazione di una corsia di manovra per la svolta a sx ( se lo spazio lo consente), e di un'unica immissione tramite strada di servizio laterale per eliminare gli accessi laterali; programmare la protezione con appositi guard-rail degli ostacoli fissi presenti lungo il tratto di strada

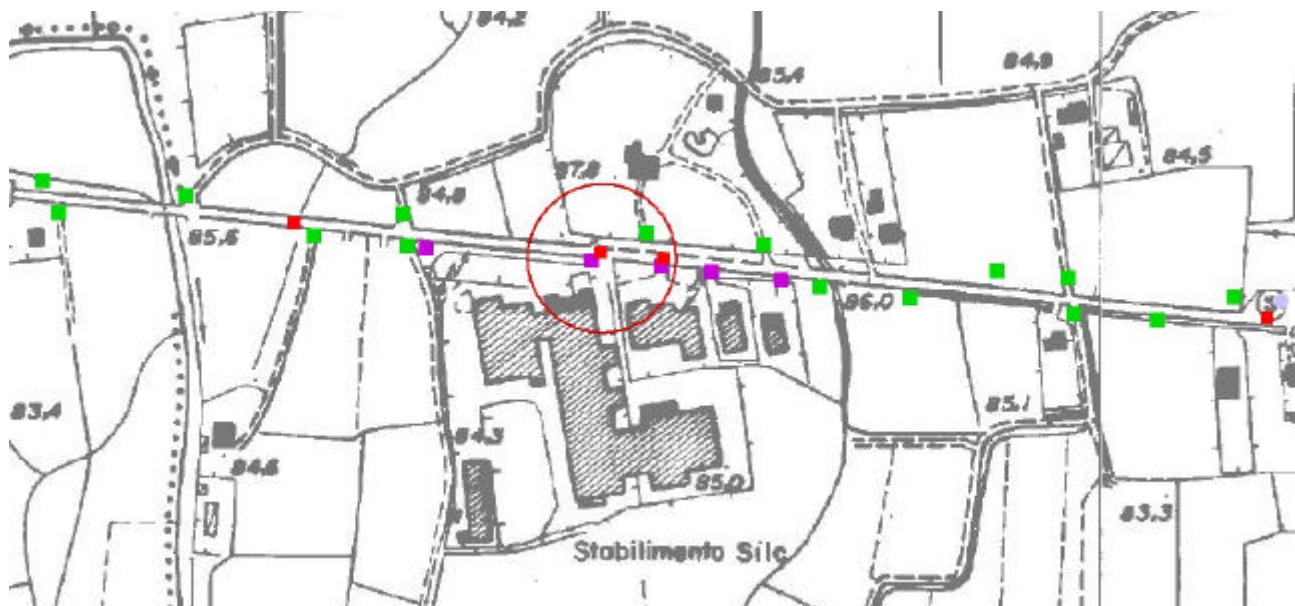
## SCHEDA N.12: Zona artigianale

SITUAZIONE ATTUALE: Presenza di una grossa zona artigianale (a destra) dove si ravvisa la mancanza di corsie di svolta ed immissione in corrispondenza degli accessi.

INTERVENTI PROPOSTI: Verifica di fattibilità di realizzazione di tali corsie per favorire le necessarie manovre verso gli stabilimenti e per consentire al traffico il suo regolare deflusso.

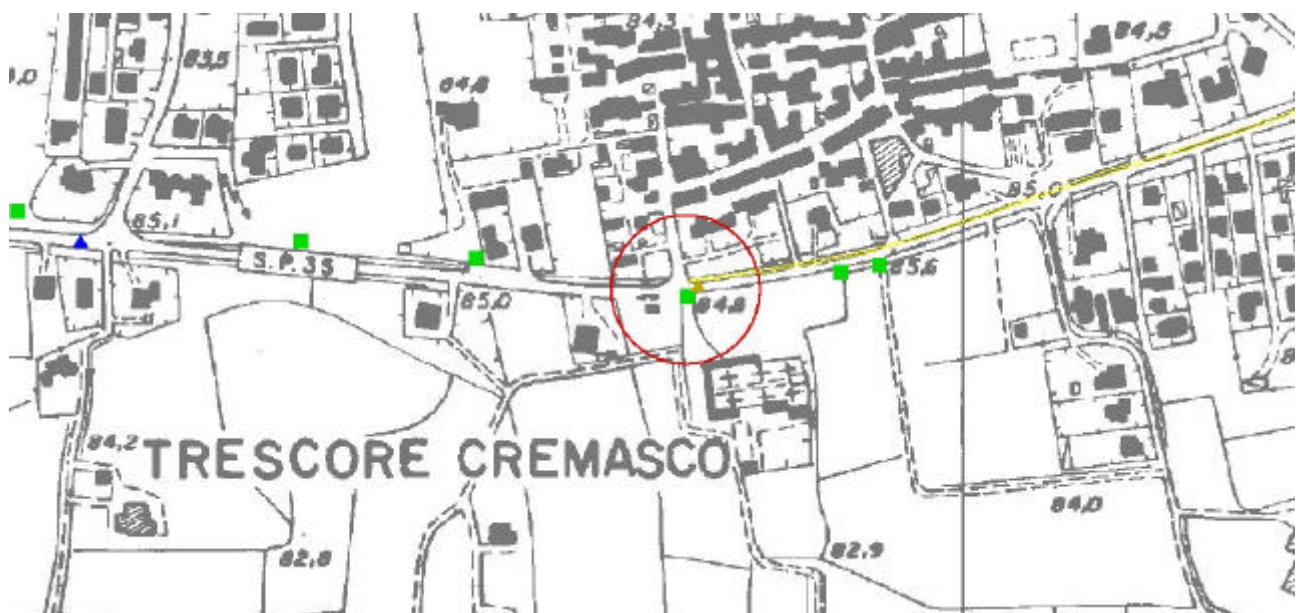
### **SCHEDA N.13: Assenza di attraversamento pedonale a Trescore Cremasco**

SITUAZIONE ATTUALE: Mancanza dell'attraversamento pedonale a Trescore Cremasco in corrispondenza del cimitero, all'inizio del centro abitato.

INTERVENTI PROPOSTI: Si propone di realizzare un attraversamento pedonale con isola salvagente realizzata mediante zebra segnaletica ed eventuale evidenziazione con un fondo di colore diverso per renderlo maggiormente visibile ai veicoli in transito.

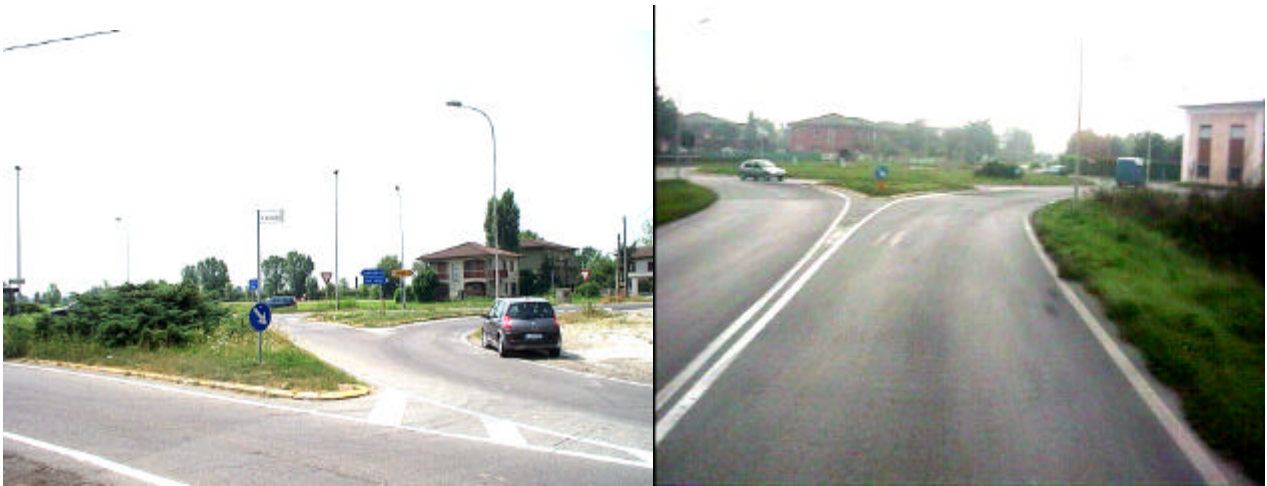
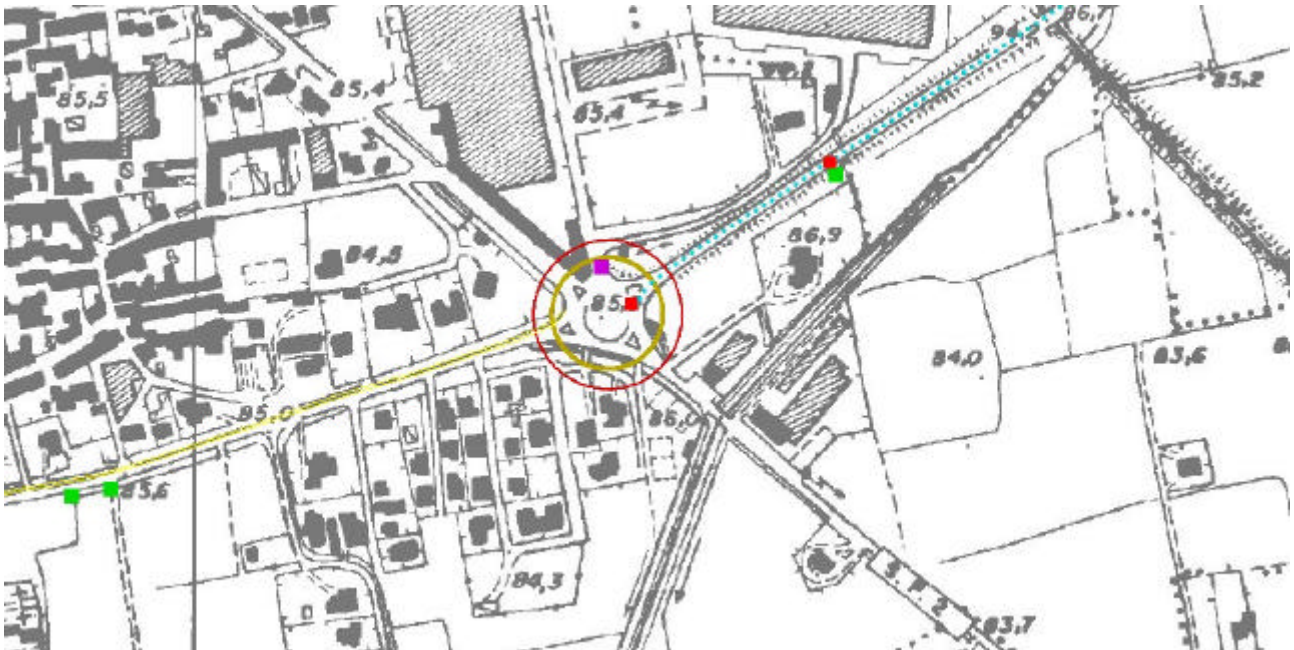
## SCHEDA N.14: Rotatoria di Trescore Cremasco

SITUAZIONE ATTUALE: Rotatoria posta alla fine di un cavalcavia ferroviario della SP 80 ad intersezione tra la SP 35 e la SP 2. Per la sua configurazione risulta poco percepibile dai veicoli provenienti dalla SP 2.

INTERVENTI PROPOSTI: Verifica della geometria della rotatoria con ipotesi di assegnazione della precedenza ai veicoli transitanti nell'anello della rotatoria e sistemazione delle aiuole in modo da dare una consistenza volumica all'anello (alberi, terra, ...) per eliminare l'effetto di "strada diritta e piatta".

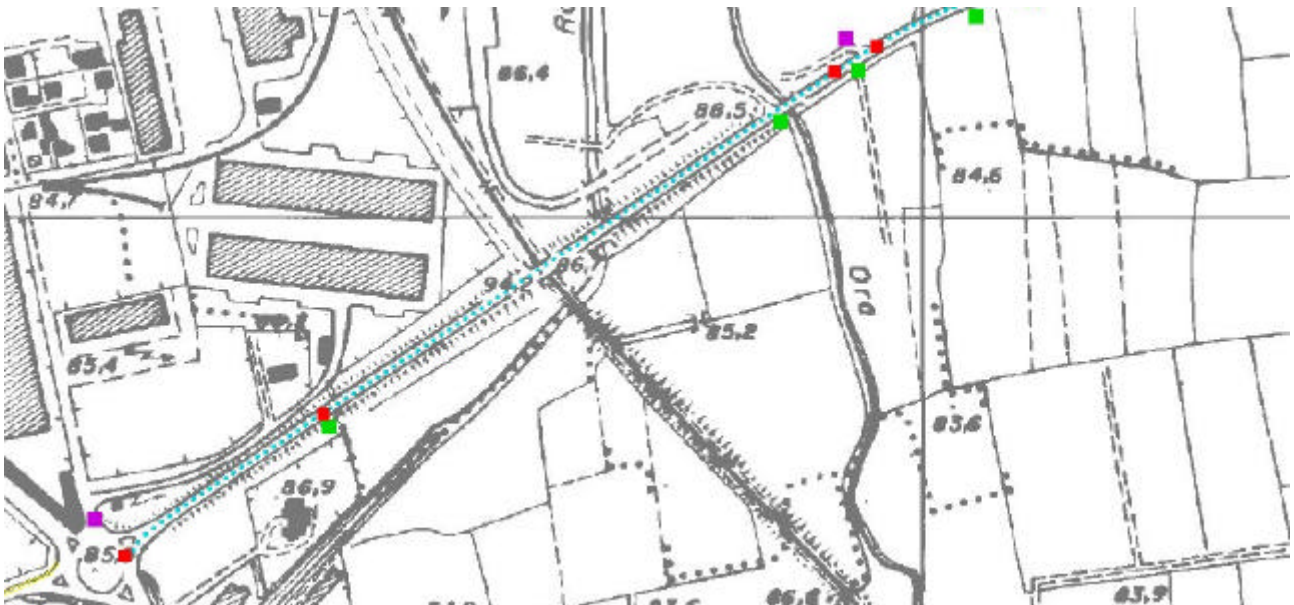
## SCHEDA N.15: Formazione di ghiaccio

SITUAZIONE ATTUALE: In corrispondenza delle rampe del cavalcavia si rileva la possibile presenza di ghiaccio nei mesi invernali.

INTERVENTI PROPOSTI: Monitoraggio del punto critico ed adeguata programmazione di interventi preventivi di spargimento sale.

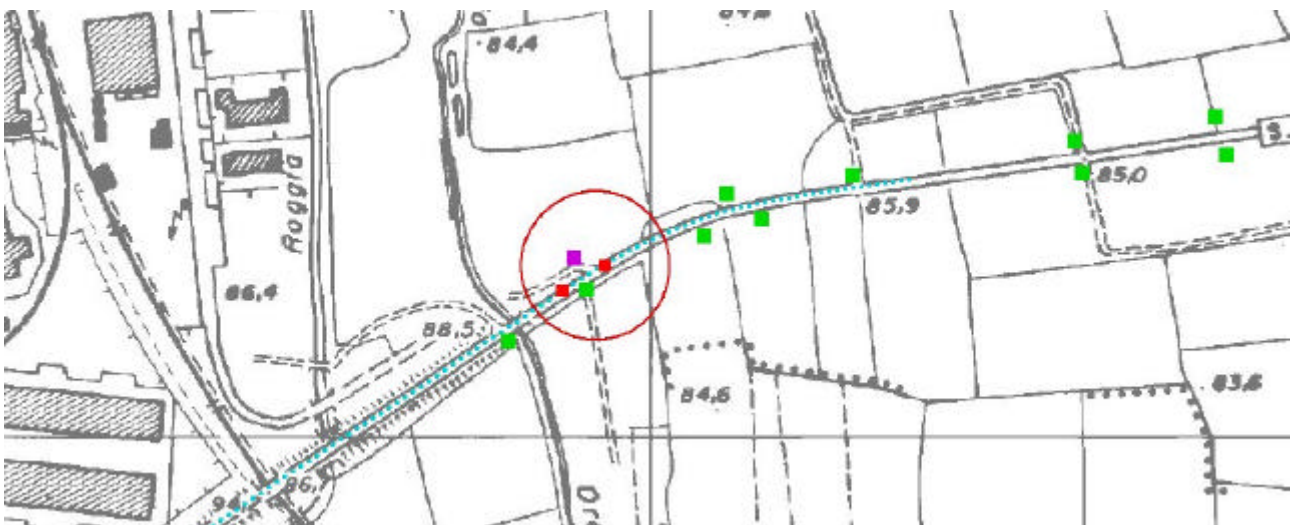
## SCHEDA N.16: Accesso in curva

SITUAZIONE ATTUALE: All'altezza della curva, sulle rampe del cavalcavia, è stato realizzato un accesso laterale che presenta diverse criticità per la sicurezza stradale: è posto in salita, all'inizio delle rampe del cavalcavia, è poco visibile, mancano le necessarie corsie di svolta, d'accelerazione ed i mezzi, soprattutto quelli pesanti, hanno poca visibilità in manovra quando si devono immettere sulla SP 80. Durante le manovre di uscita e di ingresso possono rallentare il traffico principale.

INTERVENTI PROPOSTI: Verifica della geometria dell'accesso o dell'eventuale spostamento in modo che non sia direttamente connesso al cavalcavia e lontano dalla curva.

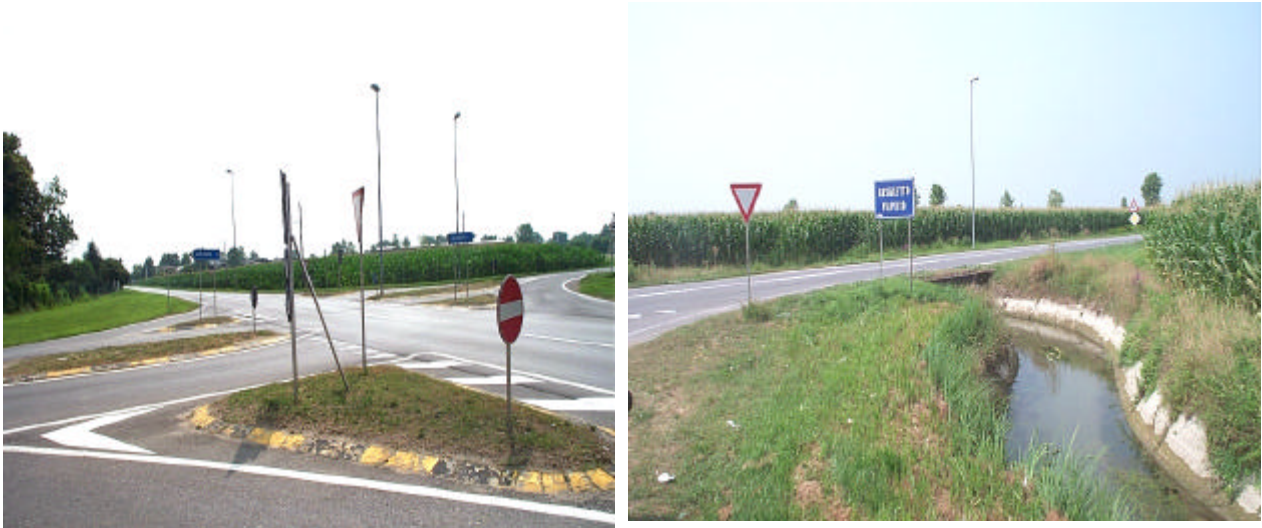
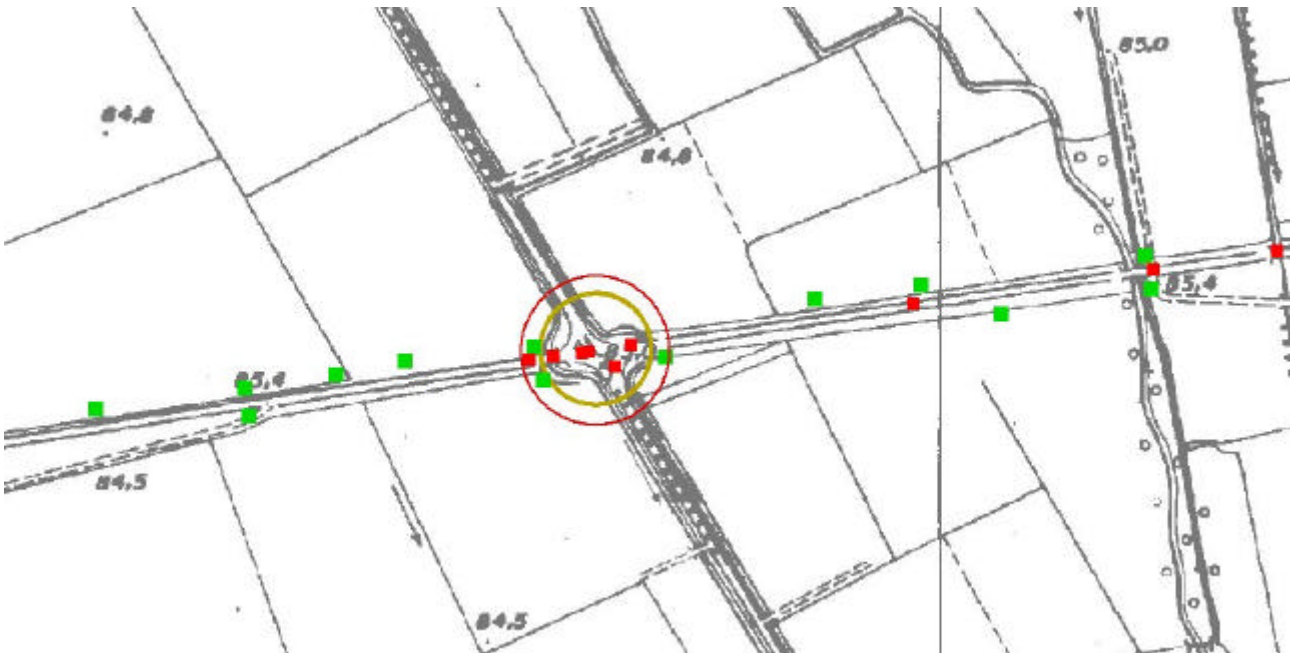
## SCHEDA N.17: Intersezione SP19 – SP80

SITUAZIONE ATTUALE: Intersezione a raso tra la SP 80 e la SP 19 per Capralba. In corrispondenza dell'intersezione vi è un fosso non protetto e la banchina risulta non sufficientemente larga.

INTERVENTI PROPOSTI: Verifica di fattibilità di una rotatoria che, oltre a facilitare l'accesso alle strade, rompa il lungo rettilineo e rallenti il traffico transigente; verificare la possibilità di far tombinare il fosso o di farlo proteggere con apposita barriera.

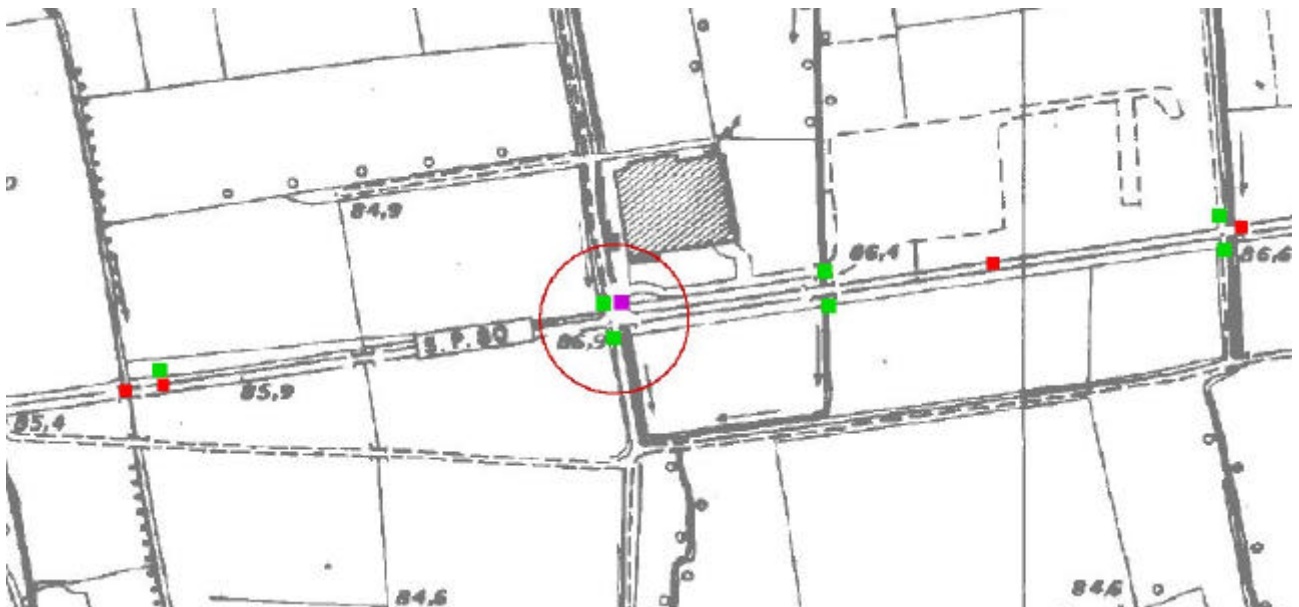
## SCHEDA N.18: Accesso laterale

SITUAZIONE ATTUALE: Accesso laterale per la zona artigianale privo di corsie di accelerazione, decelerazione e accumulo, collocato su un lungo rettilineo dove i veicoli transitano ad elevata velocità.

INTERVENTI PROPOSTI: Verifica di fattibilità della realizzazione delle corsie mancanti per ridurre le eventuali interferenze dei veicoli in manovra con quelli in transito.

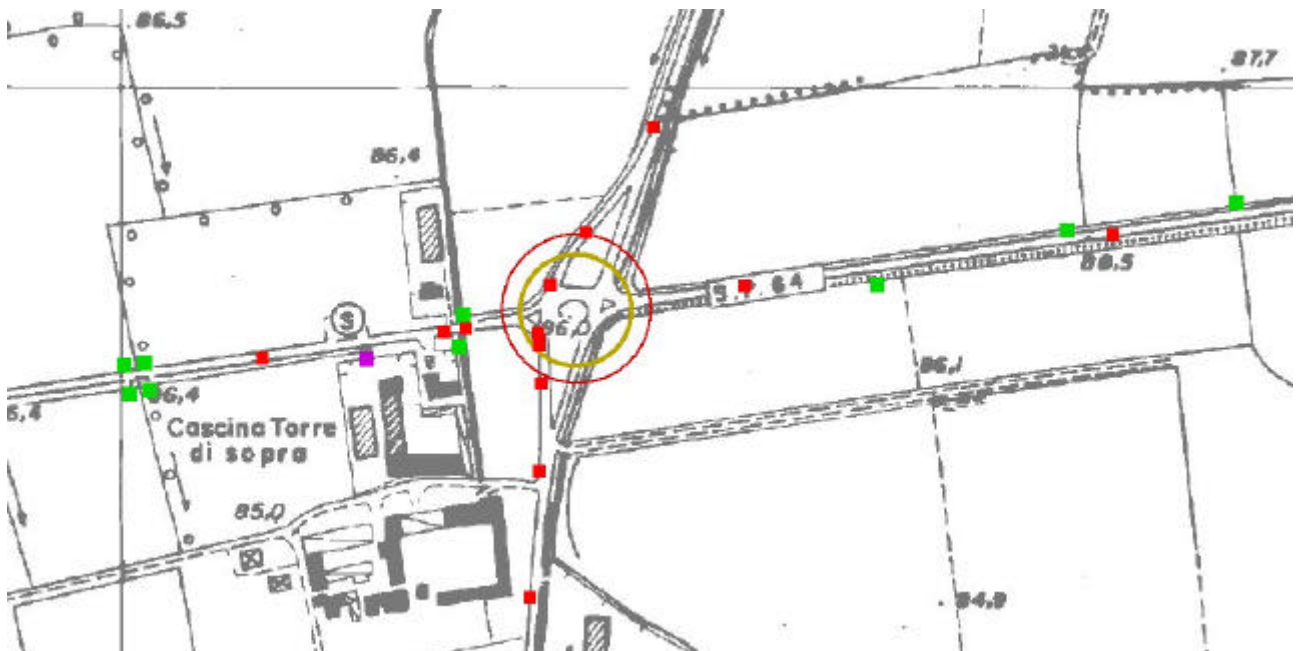
## SCHEDA N.19: Rotatoria di Pianengo

SITUAZIONE ATTUALE: Rotatoria con la Sp ex SS 591. Il centro della rotatoria è decentrato rispetto alla SP 87.

INTERVENTI PROPOSTI: Ridefinizione della geometria e del diritto di precedenza (progetto esecutivo).

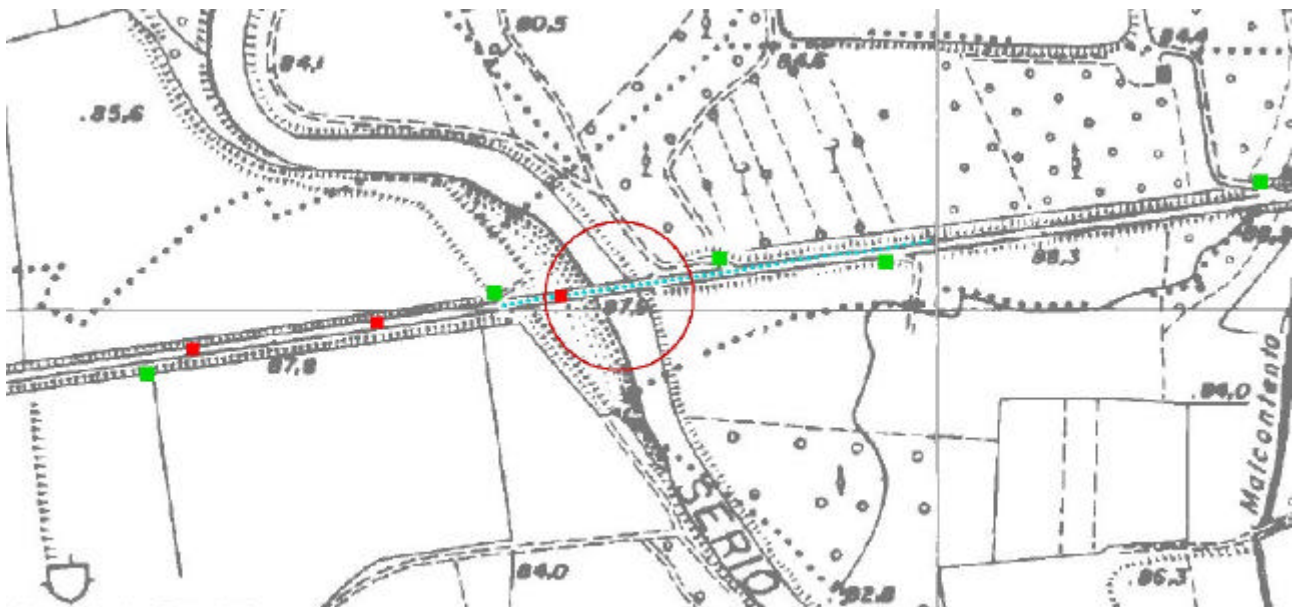
## SCHEDA N.20: Formazione del ghiaccio

SITUAZIONE ATTUALE: Sul ponte del fiume Serio si riscontrano tratti soggetti alla possibile formazione di ghiaccio nei mesi invernali.

INTERVENTI PROPOSTI: Monitoraggio del ponte ed adeguata programmazione degli interventi preventivi di spargimento sale.

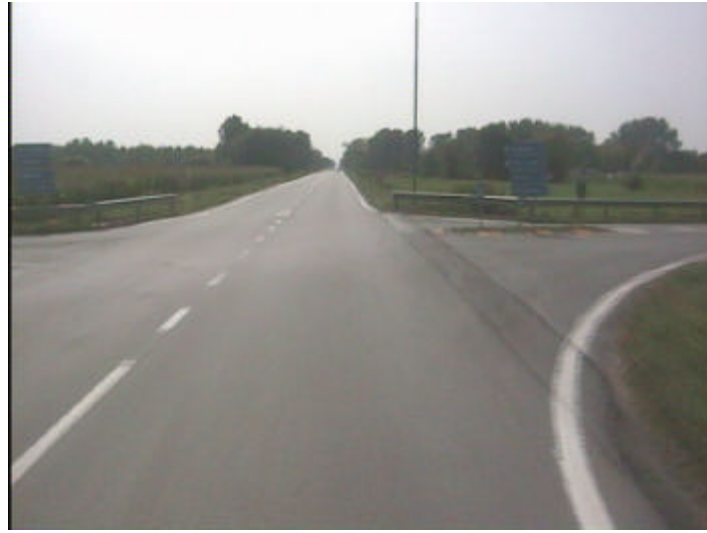
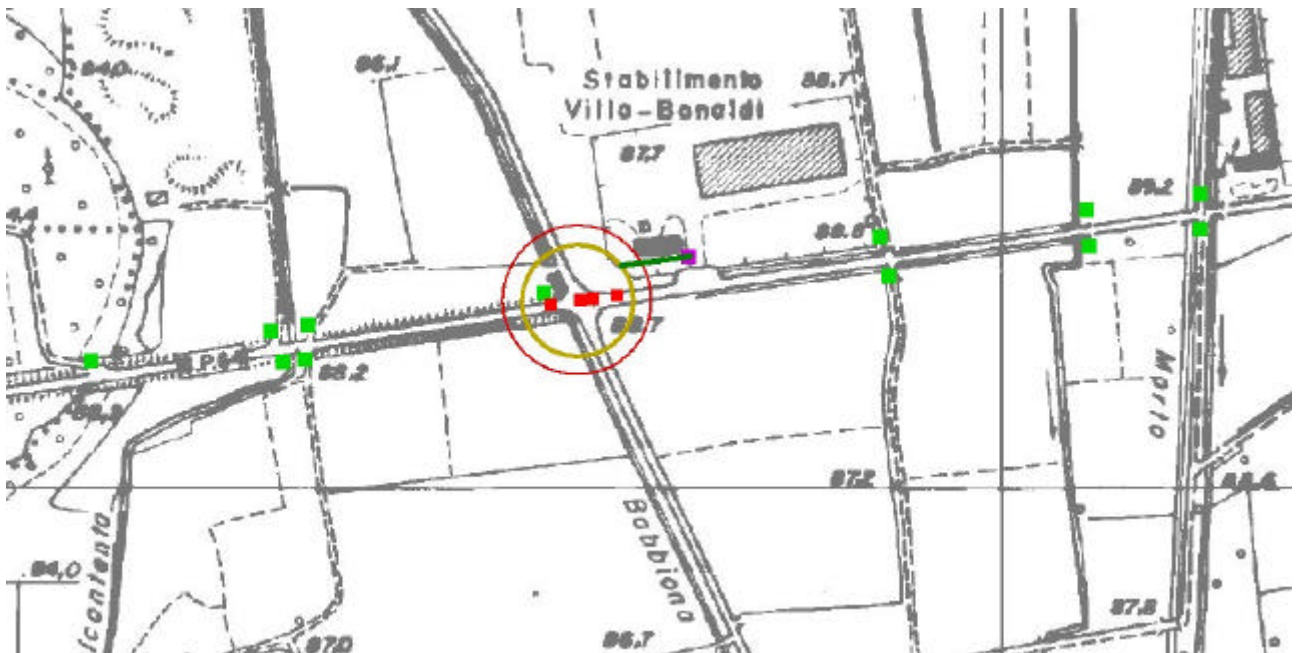
## SCHEDA N.21: Intersezione SP15 – SP64

SITUAZIONE ATTUALE: Intersezione a raso con la strada provinciale 15. E' presente, inoltre, un accesso industriale in prossimità dell'intersezione. Potrebbero insorgere problemi dovuti alla conflittualità tra i veicoli in manovra e quelli in transito.

INTERVENTI PROPOSTI: Verifica di fattibilità di realizzazione di una rotatoria e di una strada di servizio per unire l'accesso industriale con la rotatoria stessa e dell'ampliamento della carreggiata della SP 15 per i primi 200 m.
