# PIANO PROVINCIALE DELLA SICUREZZA STRADALE

*Allegato B – Strada “Melotta”*

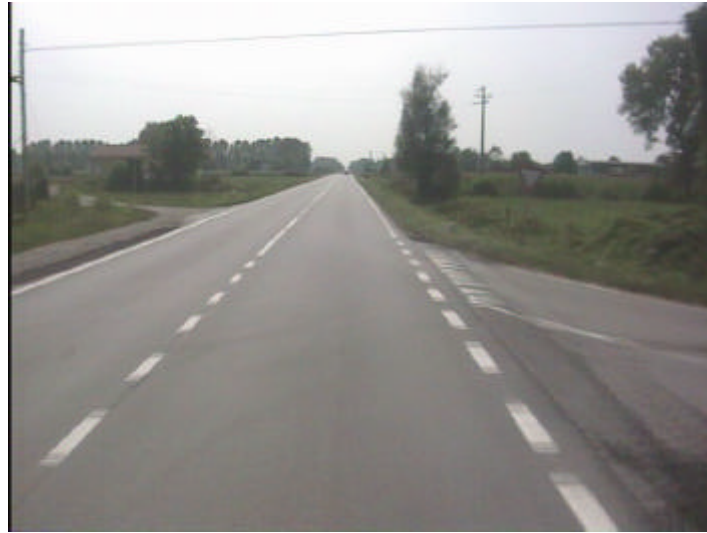
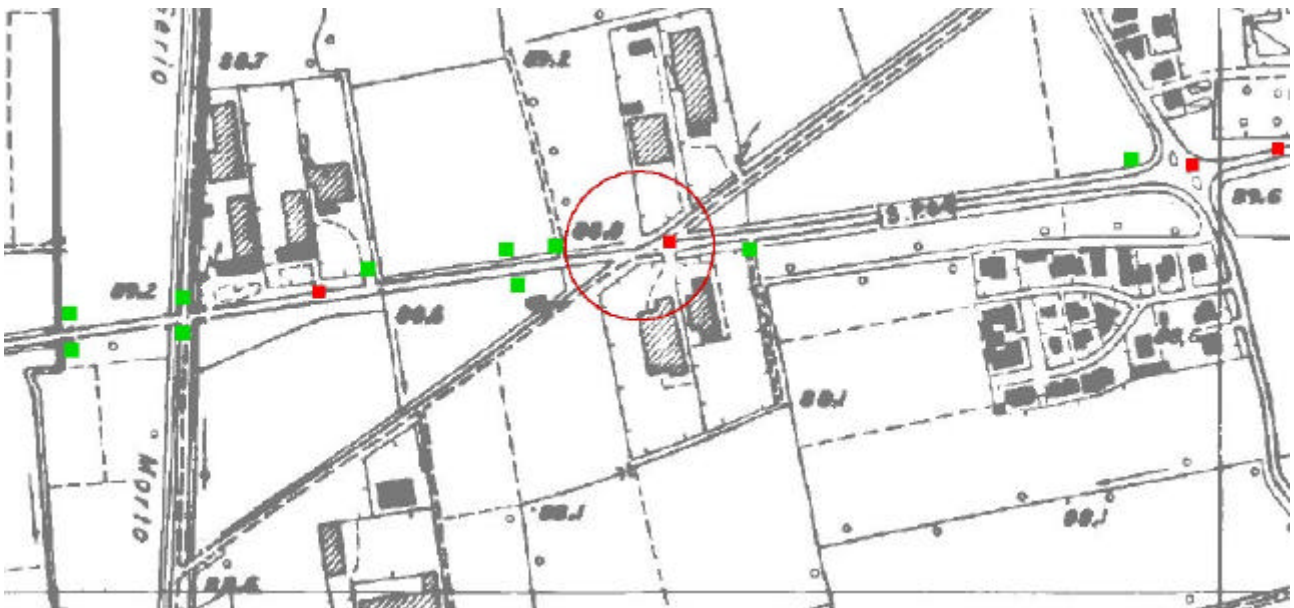
## **SCHEDA N.22: Intersezione a Bottaiano**

SITUAZIONE ATTUALE: Intersezione a raso con la strada che porta a Bottaiano (in destra) e presenza di un accesso agricolo (a sinistra): le strade intersecano la strada provinciale 64 con un angolo acuto che crea problemi di visibilità oltre che rendere lente e difficoltose le manovre dei veicoli.

INTERVENTI PROPOSTI: Verificare la possibilità di chiudere l'accesso alle strade intersecanti e di convogliare il traffico in una rotonda da realizzare al km 0 + 500 (vedi scheda successiva).

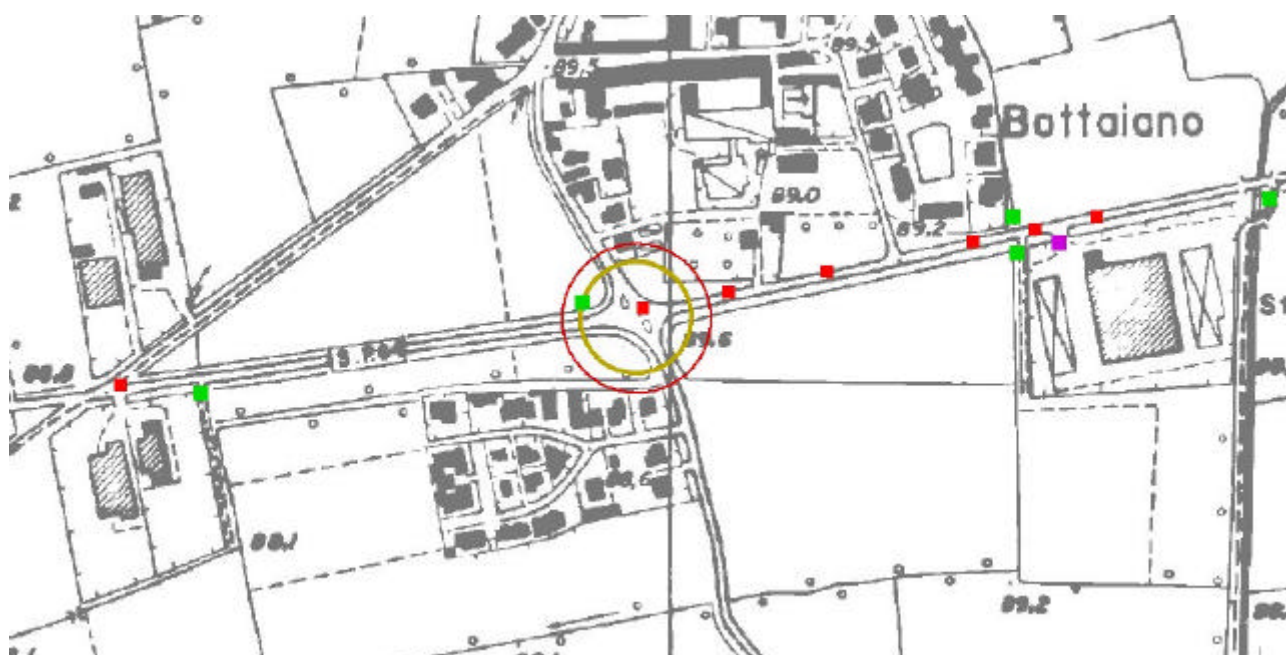
### **SCHEDA N.23: Intersezione SP16 – SP63 – SP64**

SITUAZIONE ATTUALE: Intersezione a raso della SP 63 con la SP 16 e, in continuità, con la SP 64. Vi è a bordo strada un muricciolo di protezione alle rogge presenti, che costituisce un ostacolo fisso.

INTERVENTI PROPOSTI: Verifica di fattibilità di realizzazione di una rotonda che spezzi il lungo rettilo e consenta le manovre in sicurezza, moderando la velocità dell'utenza. Si ritiene opportuno, inoltre, proteggere le rogge laterali con barriere di sicurezza.

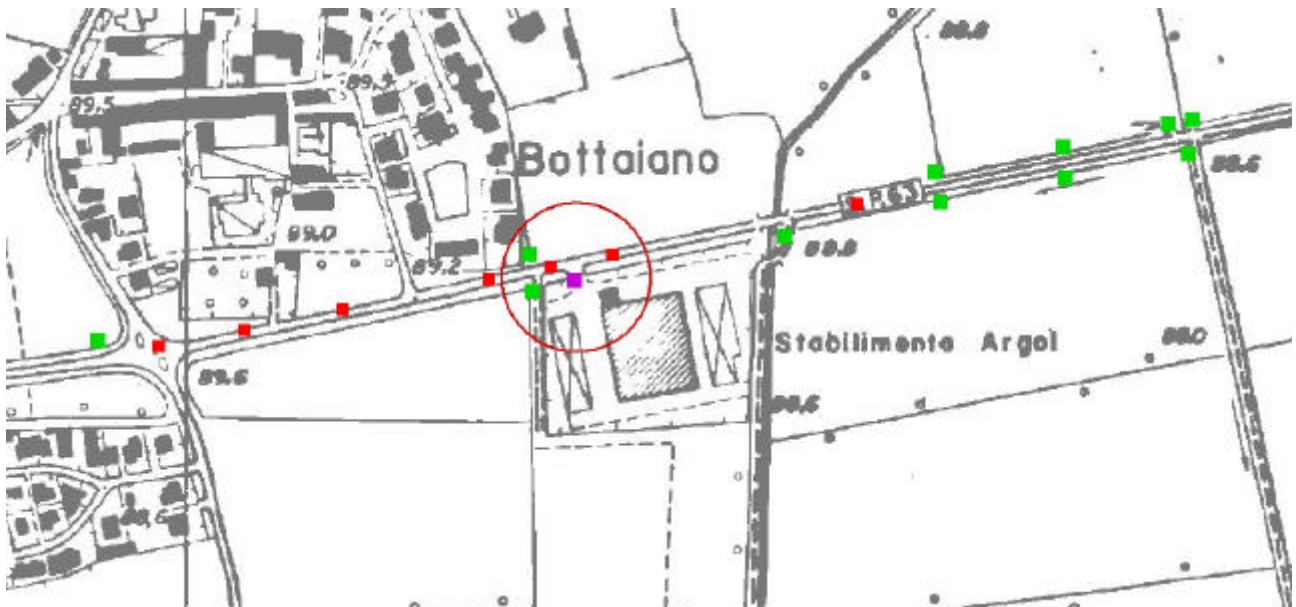
## SCHEDA N.24: Accesso laterale

SITUAZIONE ATTUALE: Presenza di un accesso alterale verso la zona artigianale dello stabilimento Argol (a sinistra) senza corsie di decelerazione, accelerazione e accumulo per la svolta a sinistra.

INTERVENTI PROPOSTI: Verifica possibilità di realizzazione di tali corsie per favorire le necessarie manovre verso lo stabilimento e per consentire al traffico il suo regolare deflusso.

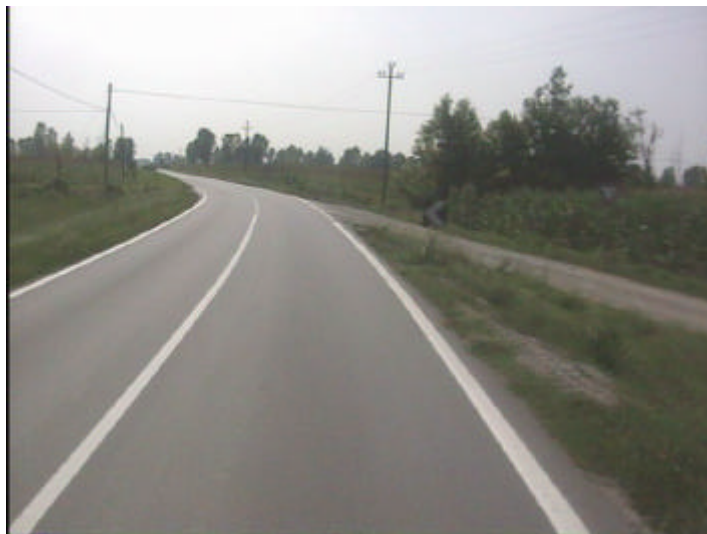
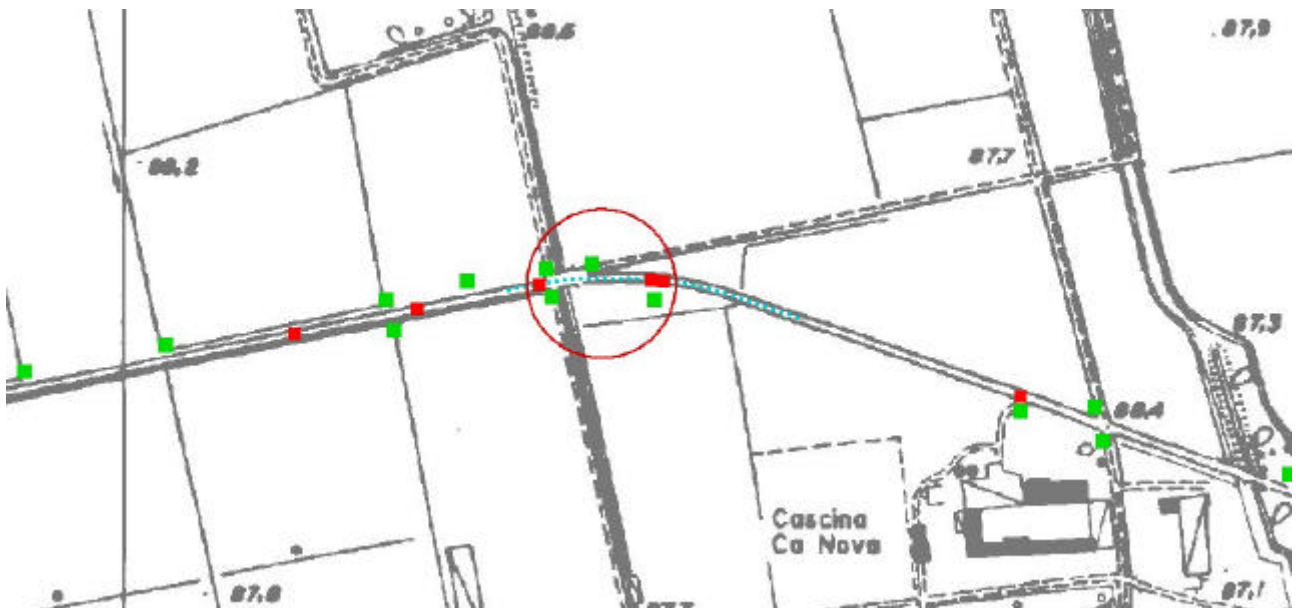
## **SCHEDA N.25: Accesso laterale in curva**

SITUAZIONE ATTUALE: Il tratto di strada in curva è caratterizzato dalla presenza di un accesso, con una strada vicinale tangente alla curva. Esso risulta critico perché poco visibile e collocato in luogo in cui l'immissione può risultare inaspettata. Inoltre la curva è priva di via di fuga a causa della presenza di un fosso.

INTERVENTI PROPOSTI: Chiusura dell'accesso ubicato in curva perché la funzione di questo può essere svolta da un altro accesso laterale, e verificare la possibilità di realizzare una via di fuga tombinando il vicino fosso.

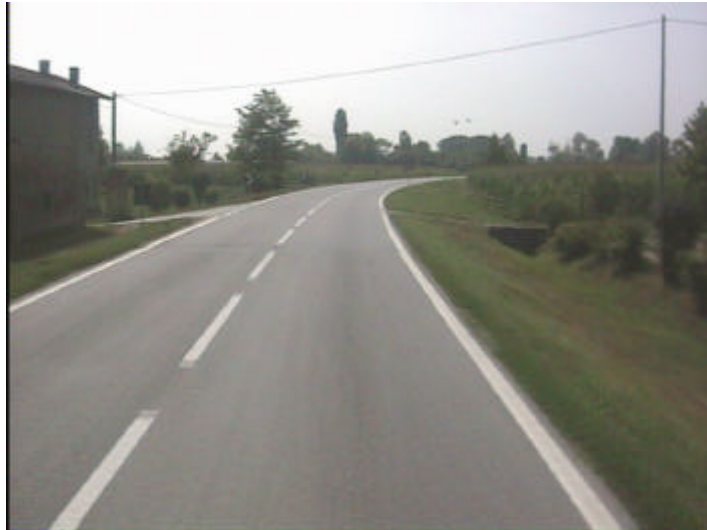
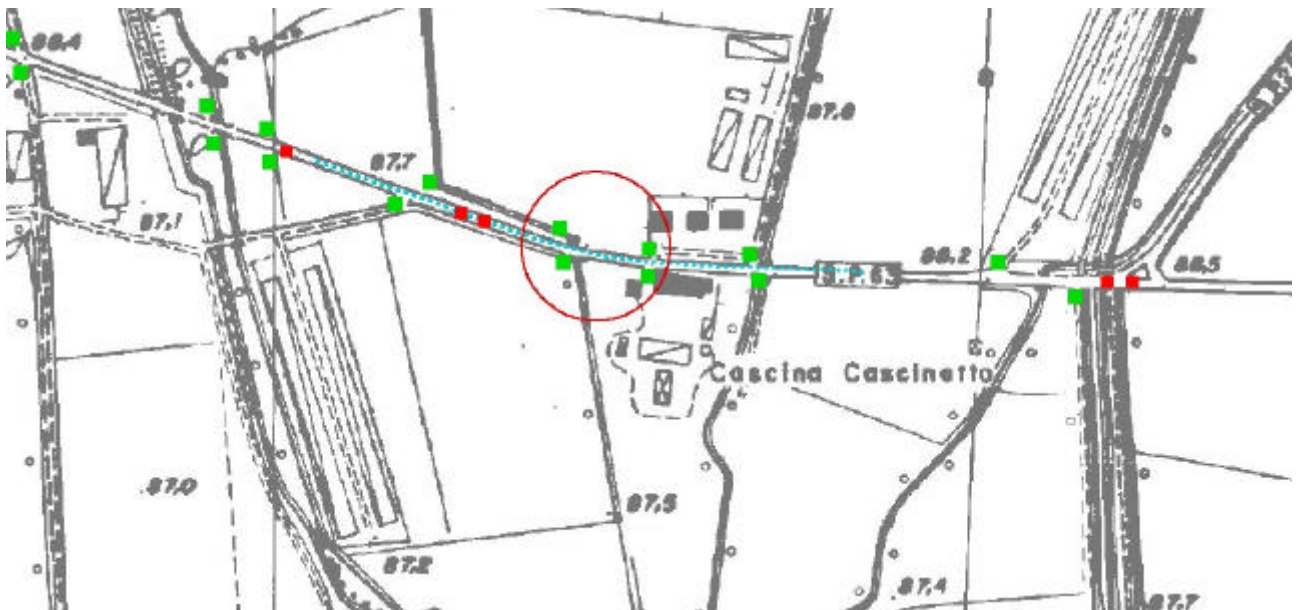
## SCHEDA N.26: Azione del gelo

SITUAZIONE ATTUALE: La strada presenta una semicurva posta tra alcuni edifici. In questo tratto, a causa di alcune zone d'ombra, si riscontra la possibile formazione di ghiaccio nei mesi invernali.

INTERVENTI PROPOSTI: Verifica della possibilità di allargare la banchina laterale per realizzare la via di fuga in caso di fuoriuscita, e monitoraggio della zona durante il periodo invernale con interventi preventivi di spargimento sale.

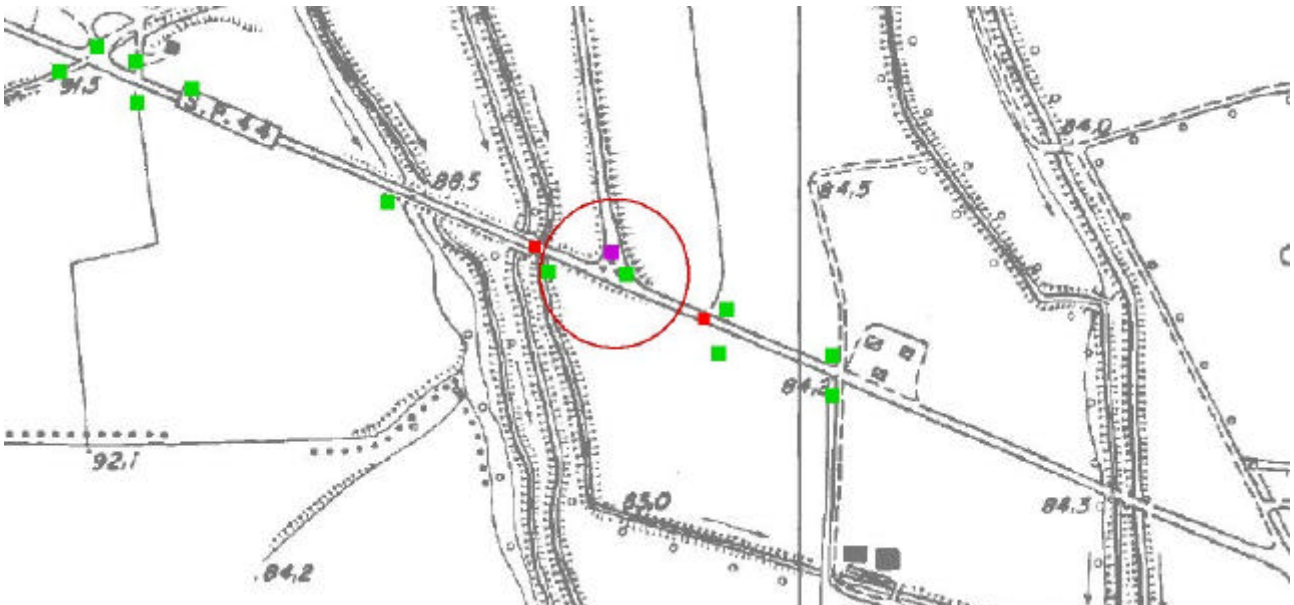
## **SCHEDA N.28: Accesso industriale**

SITUAZIONE ATTUALE: Intersezione a raso con una strada privata a servizio di uno stabilimento, priva delle corsie di accelerazione, decelerazione e accumulo per la svolta a sinistra.

INTERVENTI PROPOSTI: Verifica di fattibilità di realizzazione delle corsie mancanti per favorire le necessarie manovre verso lo stabilimento e per consentire al traffico il suo regolare deflusso.

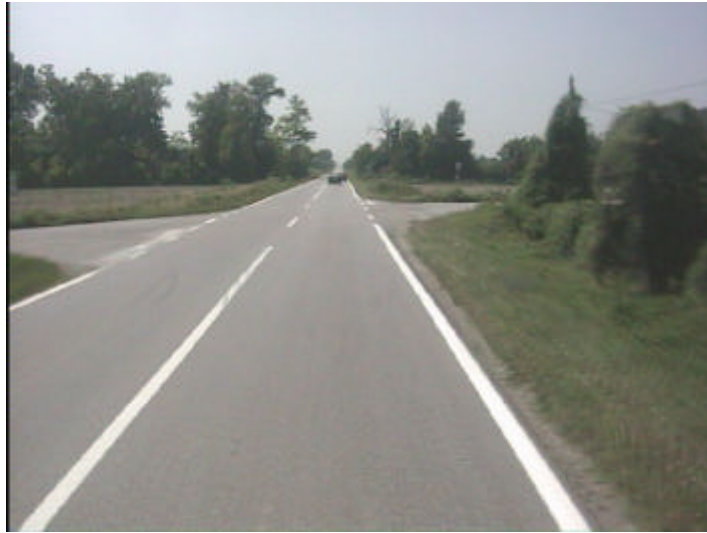
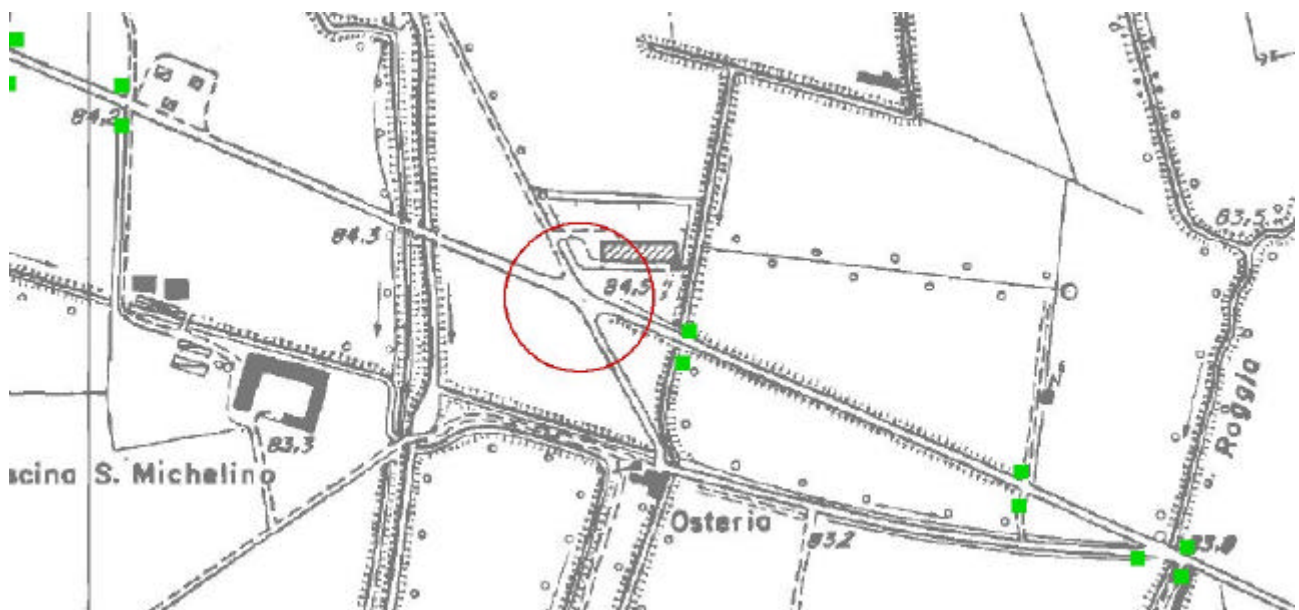
## SCHEDA N.29: Intersezione con due strade comunali

SITUAZIONE ATTUALE: Intersezione a raso tra la SP 44 e due strade comunali con asse non perpendicolare rispetto a quello della provinciale, che causa dei problemi di visibilità ai veicoli che si devono immettere.

INTERVENTI PROPOSTI: Rivedere la geometria dell'intersezione con possibile inserimento di corsie per la svolta a sinistra e di protezione delle scarpate laterali della strada con barriere di sicurezza.

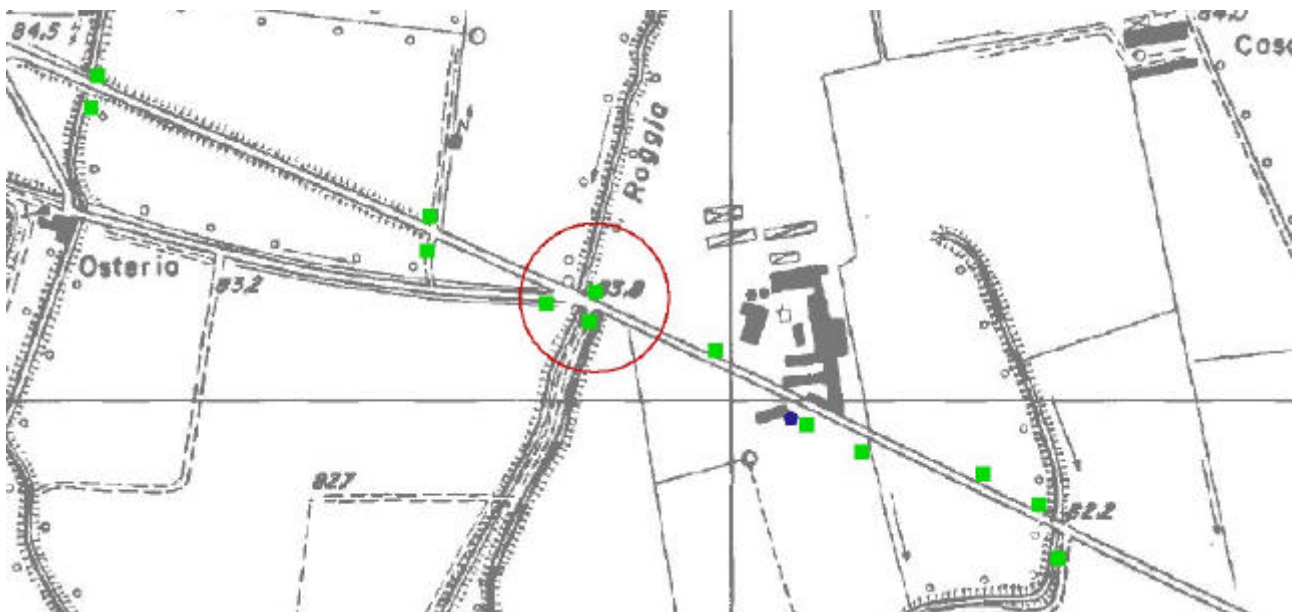
### SCHEDA N.30: Accessi agricoli

SITUAZIONE ATTUALE: Il tratto di strada è caratterizzato dalla presenza di due accessi agricoli di cui uno con asse obliquo rispetto a quello della SP.

INTERVENTI PROPOSTI: Verifica della possibilità di rendere perpendicolare alla strada l'accesso agricolo od eventualmente di chiudere i vari accessi per convogliarli nell'intersezione al km 2+100 (vedi scheda N.29) con apposite strade di servizio.

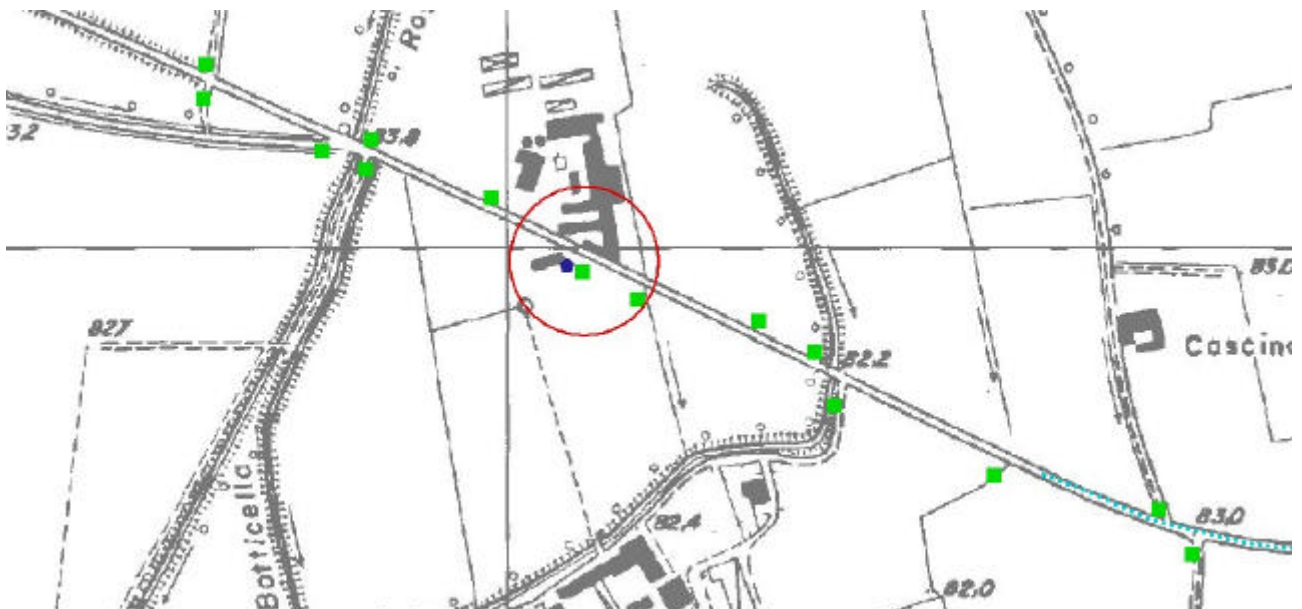
## SCHEDA N.31: Pali dell'illuminazione e restringimento di carreggiata

SITUAZIONE ATTUALE: Restringimento della strada reso ancora più pericoloso dalla presenza di pali sulla banchina.

INTERVENTI PROPOSTI: Verifica della possibilità di spostamento dei pali o della loro protezione con guard-rails.

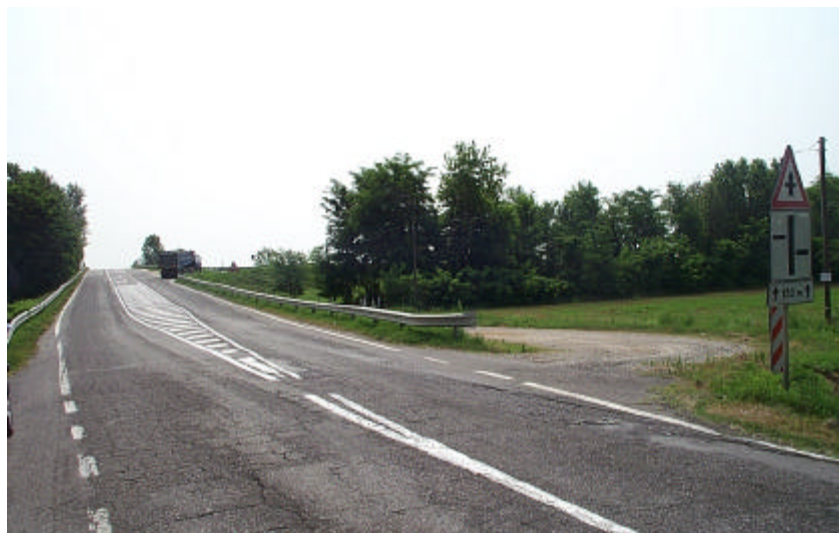
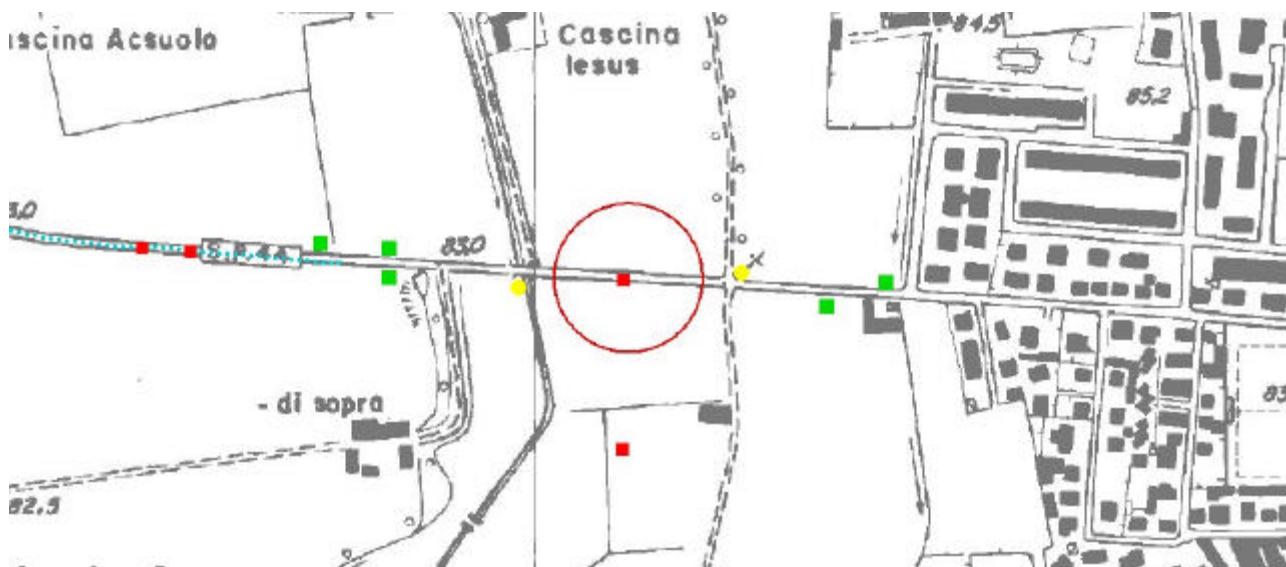
## SCHEDA N.32: Cavalcavia della SP44 sulla SPEXSS235

SITUAZIONE ATTUALE: All'inizio della SP 44 è presente un'intersezione a livelli sfalsati con la SP ex SS 235 le barriere di protezione da adeguare alla normativa vigente. Vi sono inoltre alcuni accessi agricoli agli estremi de cavalcavia.

INTERVENTI PROPOSTI: Verifica della possibilità di realizzare un adeguato impianto di illuminazione per aumentare la visibilità notturna, programmazione del rifacimento della pavimentazione, della sostituzione dei guard-rails esistenti con quelli a norma, e della fattibilità di una corsia di decelerazione per la svolta a destra in direzione Crema (per rendere più fluida la manovra) e della chiusura degli accessi agricoli posti ai piedi dell'infrastruttura.

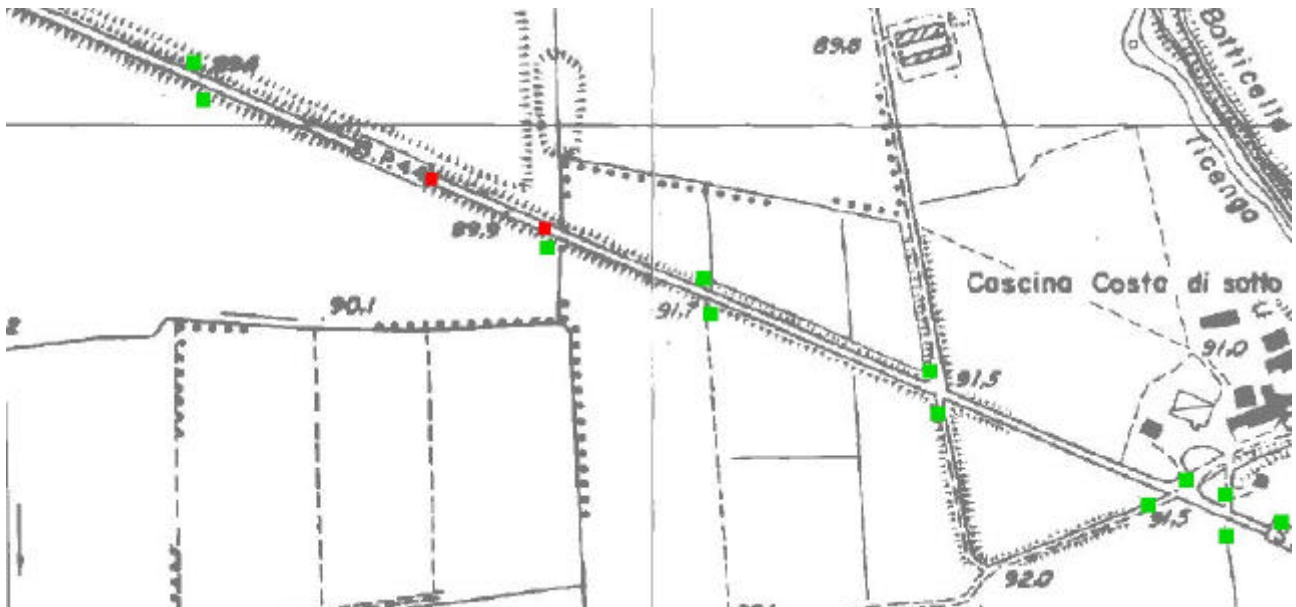
## SCHEDA (A): Banchine laterali e scarpate

SITUAZIONE ATTUALE: La strada provinciale, in tutto il suo sviluppo, è caratterizzata da banchine laterali molto strette, intervallate da scarpate alte e non protette.

INTERVENTI PROPOSTI: Verifica della possibilità di adeguare la dimensione delle banchine e provvedere alle necessarie protezioni.

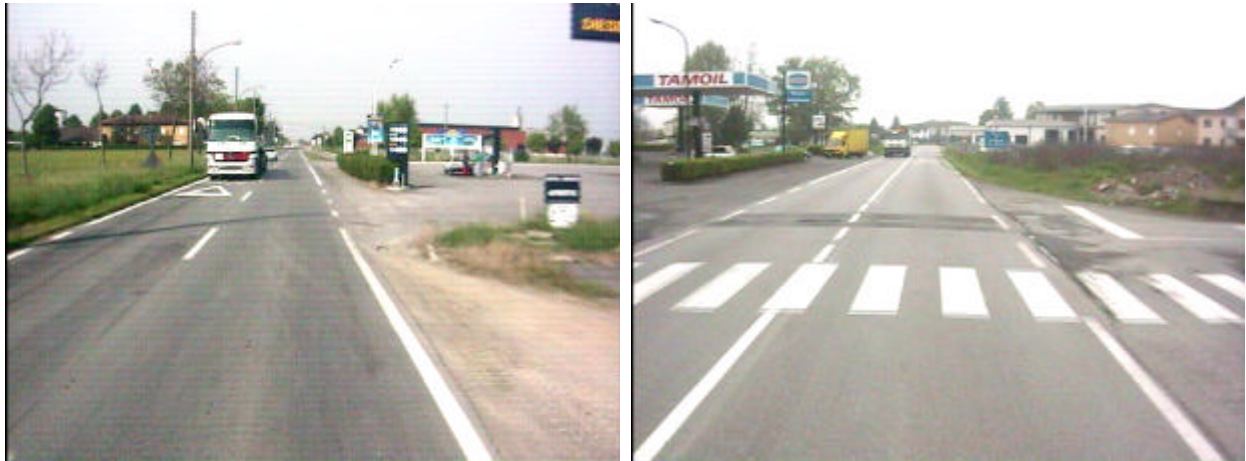
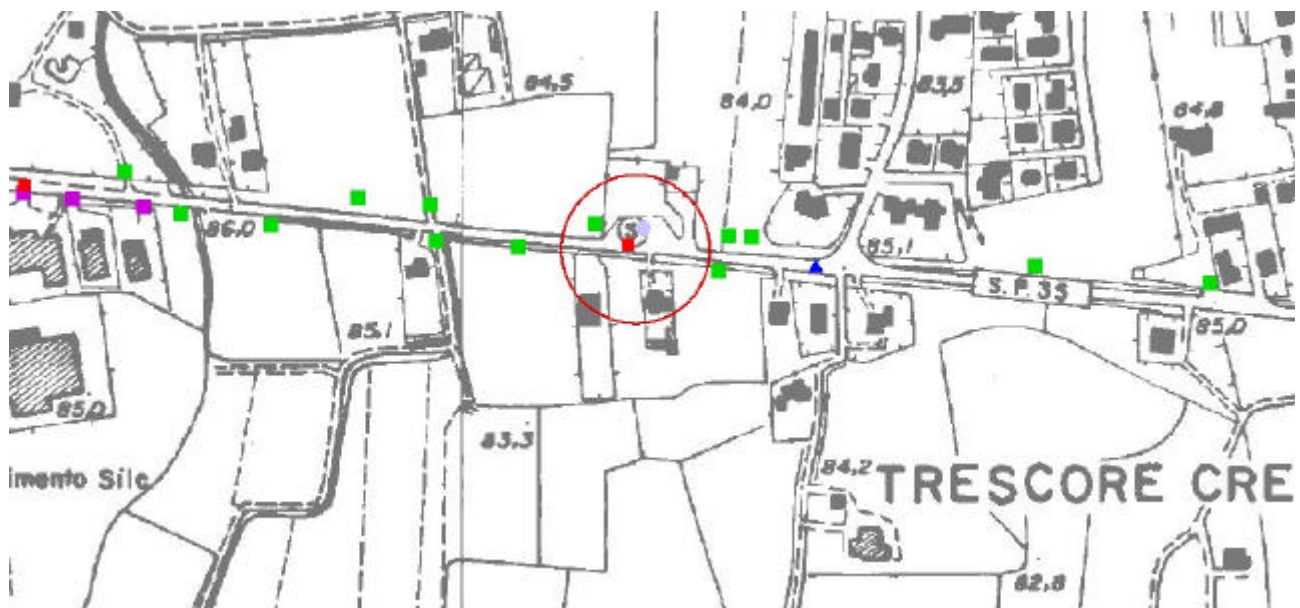
## SCHEDA (B): Distributori di benzina

SITUAZIONE ATTUALE: Assenza di corsie di svolta a sinistra in prossimità dei distributori di carburante, con conseguente permanenza dei veicoli a centro strada.

INTERVENTI PROPOSTI: Verifica della fattibilità di realizzazione delle corsie di decelerazione ed accumulo per i veicoli che devono svoltare a sinistra, così da evitare rallentamenti e possibili incidenti dovuti alla manovra.

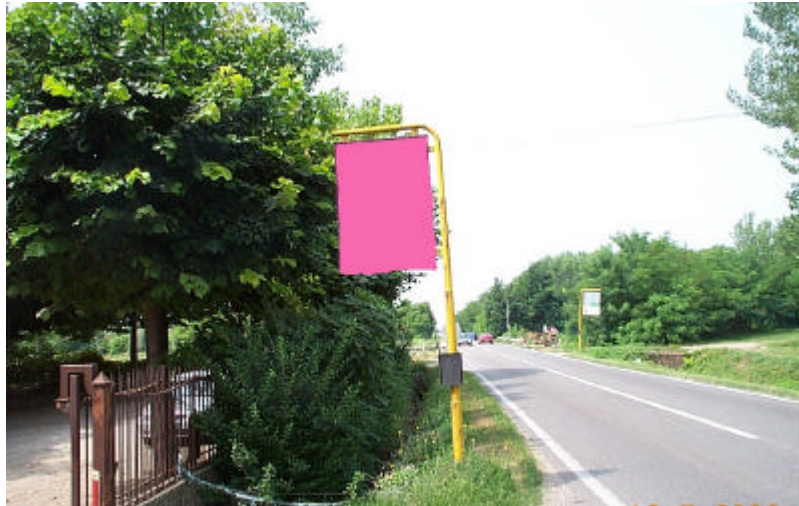
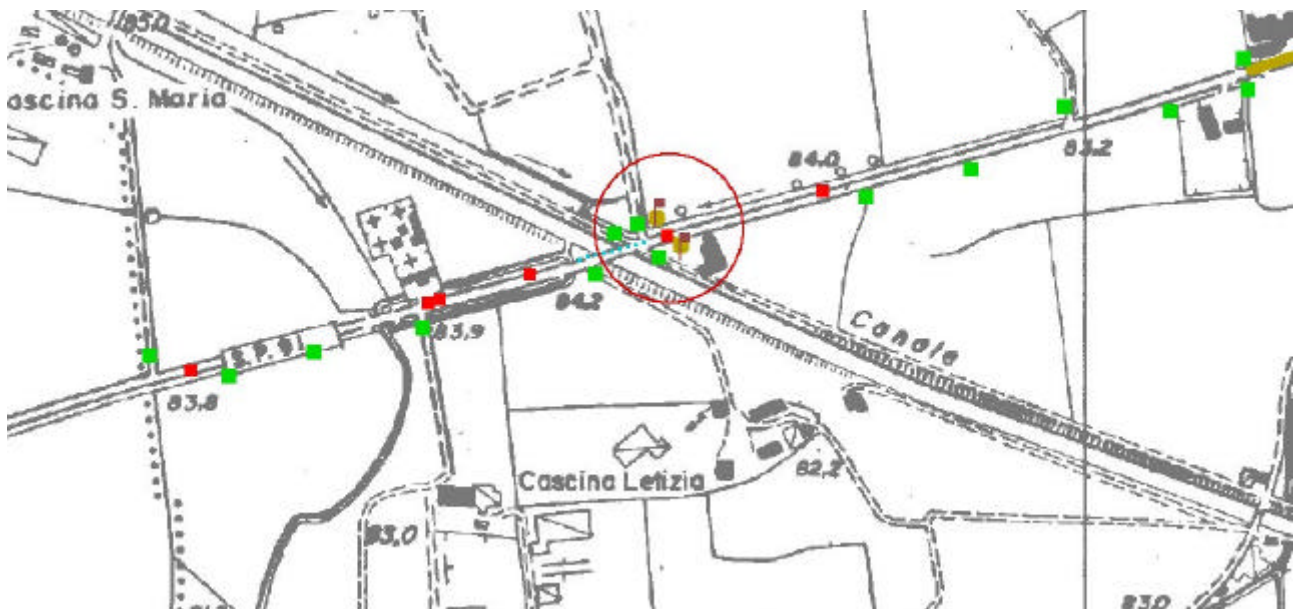
## SCHEMA (C): Fermata autobus

SITUAZIONE ATTUALE: La strada non presenta piazzole di sosta ed attraversamenti pedonali in corrispondenza delle fermate degli autobus.

INTERVENTI PROPOSTI: Verifica della fattibilità di realizzazione di piazzole per la fermata dell'autobus su entrambi i lati della strada, per rendere più sicura la manovra di quest'ultimo.

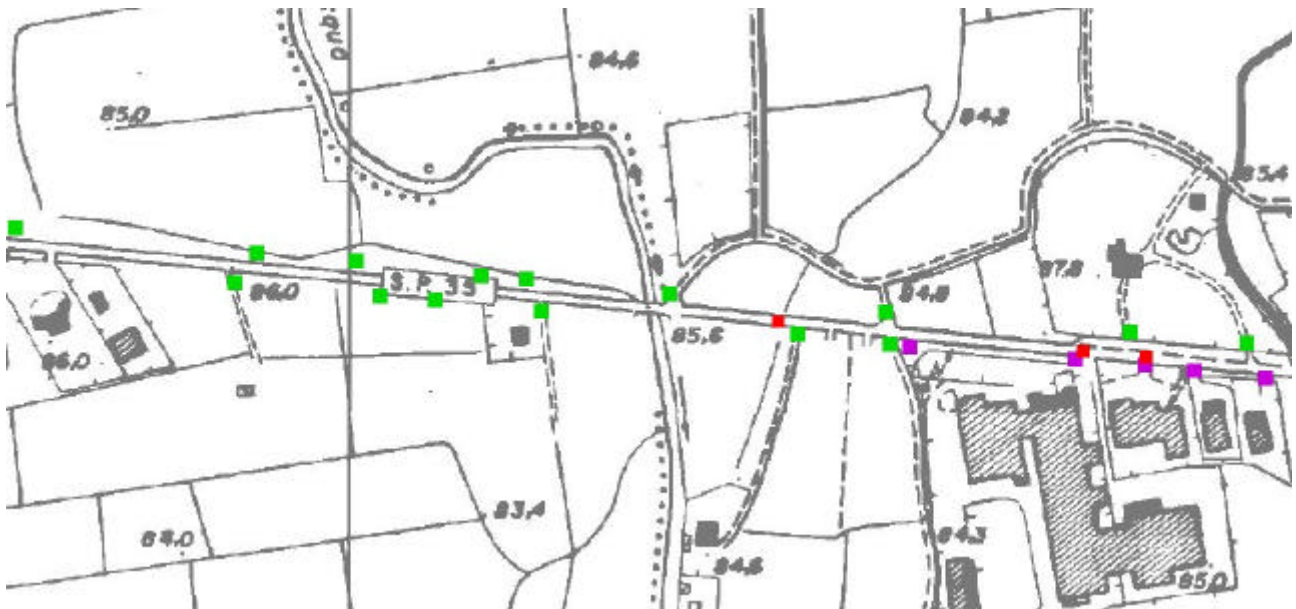
## SCHEDA (D): Accessi agricoli-industriali laterali

SITUAZIONE ATTUALE: Sulla strada sono presenti numerosi accessi laterali agricoli-industriali.

INTERVENTI PROPOSTI: Verificare la fattibilità di realizzazione di strade di servizio con la funzione di raggruppare gli accessi agricoli e diminuire le conflittualità tra le varie utenze.
