PIANO PROVINCIALE DELLA SICUREZZA STRADALE

Allegato A – Strada “Giuseppina”

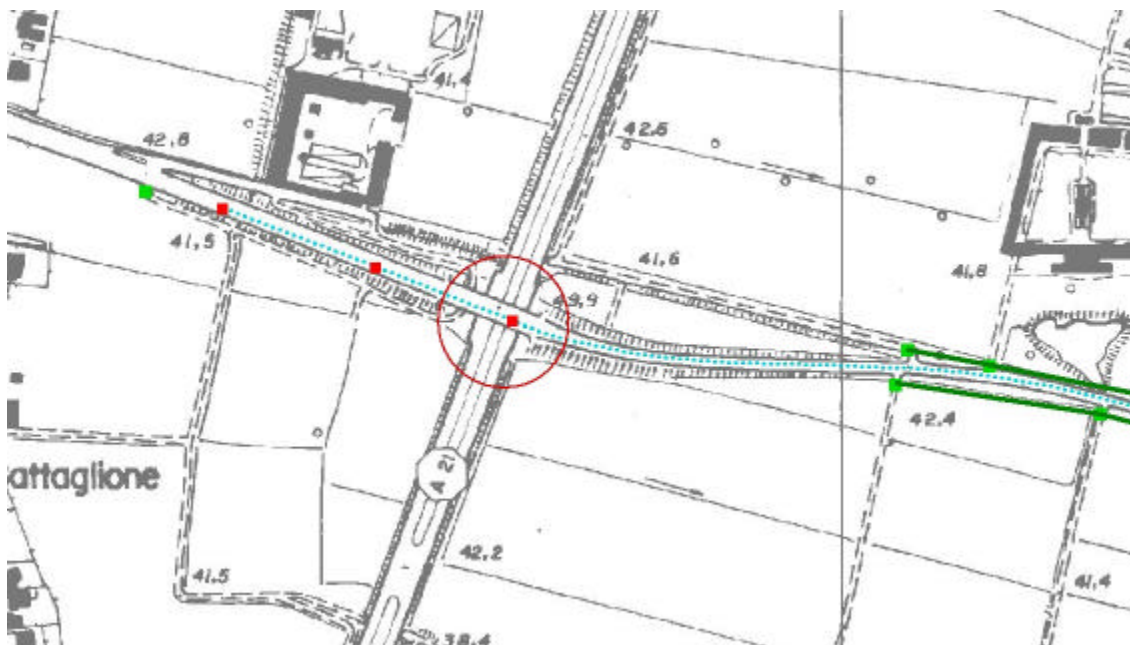
SCHEDA N.2: Passaggio pedonale e restringimento della carreggiata

SITUAZIONE ATTUALE: Sul cavalcavia non è presente il passaggio pedonale a lato delle corsie veicolari come previsto dall'attuale normativa.

Da due corsie per senso di marcia (per i veicoli provenienti da Cremona) si passa ad una sola corsia di larghezza 4,70 m. Situazione rovesciata per i veicoli provenienti dalla direzione opposta.

INTERVENTI PROPOSTI: Verifica opportunità di restringere le corsie della provinciale fino a 3,75 m, larghezza massima prevista dal Nuovo Codice della Strada ottenendo così una banchina più ampia dell'esistente, eventualmente utilizzabile come passaggio pedonale.

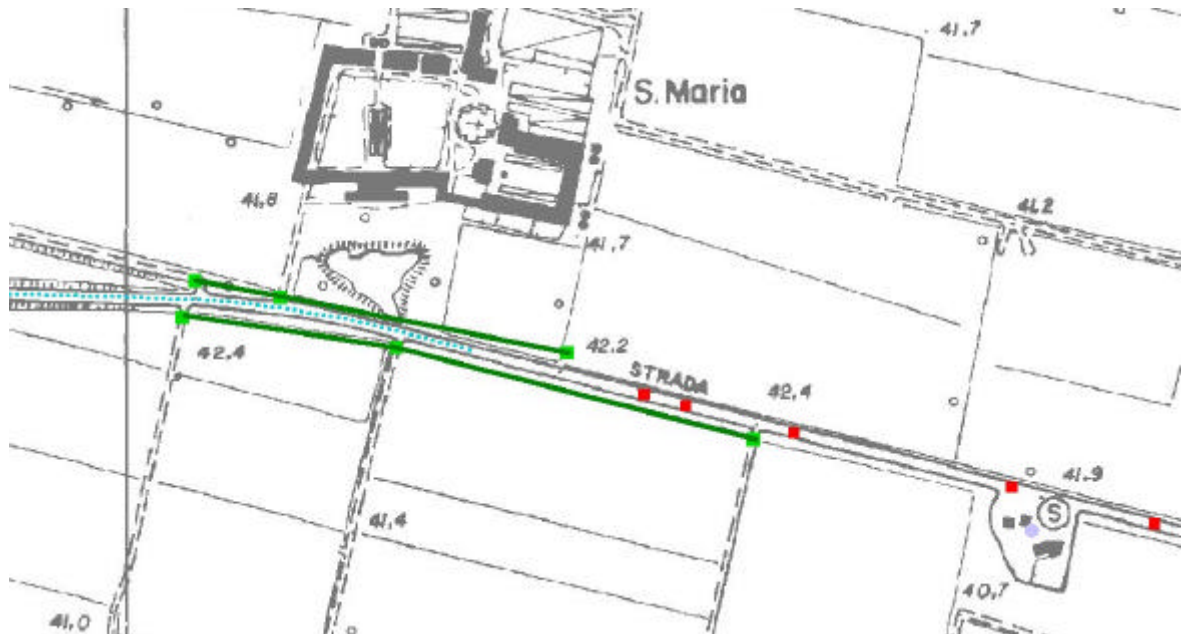
SCHEDA N.4: Intersezione strada comunale per Bonemerse

SITUAZIONE ATTUALE: Intersezione a raso con la strada Comunale per Bonemerse nella quale mancano le corsie di accelerazione e decelerazione per le manovre di svolta. Inoltre nell'aiuola è posto un palo di illuminazione che costituisce un ostacolo fisso.

INTERVENTI PROPOSTI: Verificare la possibilità di realizzare un incrocio canalizzato e di riqualificare l'impianto di illuminazione per consentire una maggiore visibilità notturna.

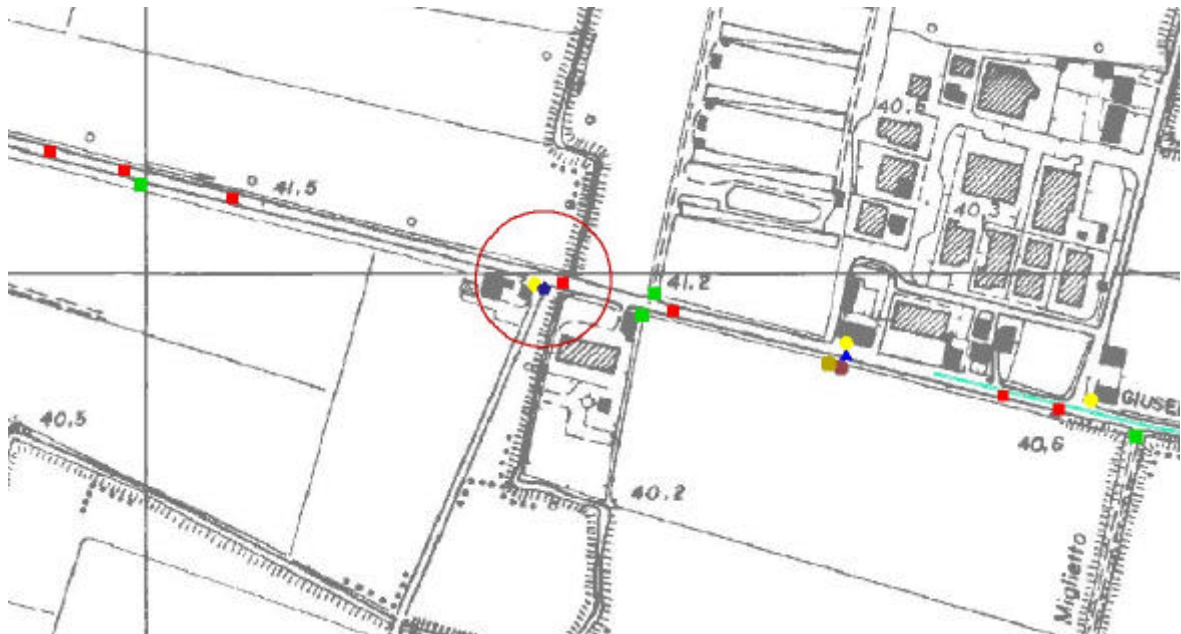
SCHEDA N.5: Piazzola ed attraversamento pedonale

SITUAZIONE ATTUALE: La piazzola per la fermata dell'autobus ha una lunghezza inferiore a quella stabilita dall'Art. 344 del Nuovo Codice della Strada (minimo 72 metri) mentre l'attraversamento pedonale, in quanto posto all'altezza dell'immissione dell'autobus, potrebbe creare problemi di sicurezza al pedone.

INTERVENTI PROPOSTI: Sarebbe opportuno l'adeguamento della Piazzola di sosta alle disposizioni normative vigente, nonché l'arretramento del passaggio pedonale e la realizzazione di un'isola salvagente anche mediante zebrature, di separazione tra la sede stradale e la piazzola.

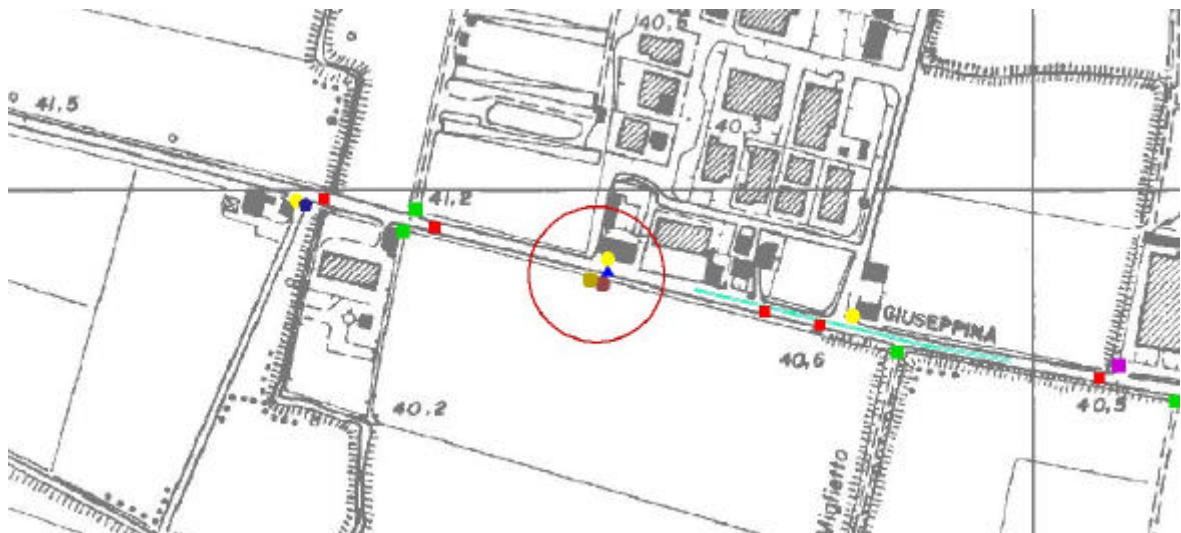
SCHEDA N.6: Canalizzazione per la svolta a sinistra

SITUAZIONE ATTUALE: Intersezione a raso per San Giacomo Lovara con corsia di svolta a sinistra e corsia di immissione: la corsia di canalizzazione potrebbe essere usata per effettuare sorpassi, creando conflitti con i veicoli in manovra.

INTERVENTI PROPOSTI: Posa di lanterne lampeggianti e la realizzazione di isole spartitraffico sulle zone zebrate delle canalizzazioni, per impedire il sorpasso e rallentare i veicoli. Durante la fase progettuale risulterà opportuna anche la verifica delle caratteristiche dell'impianto di illuminazione.

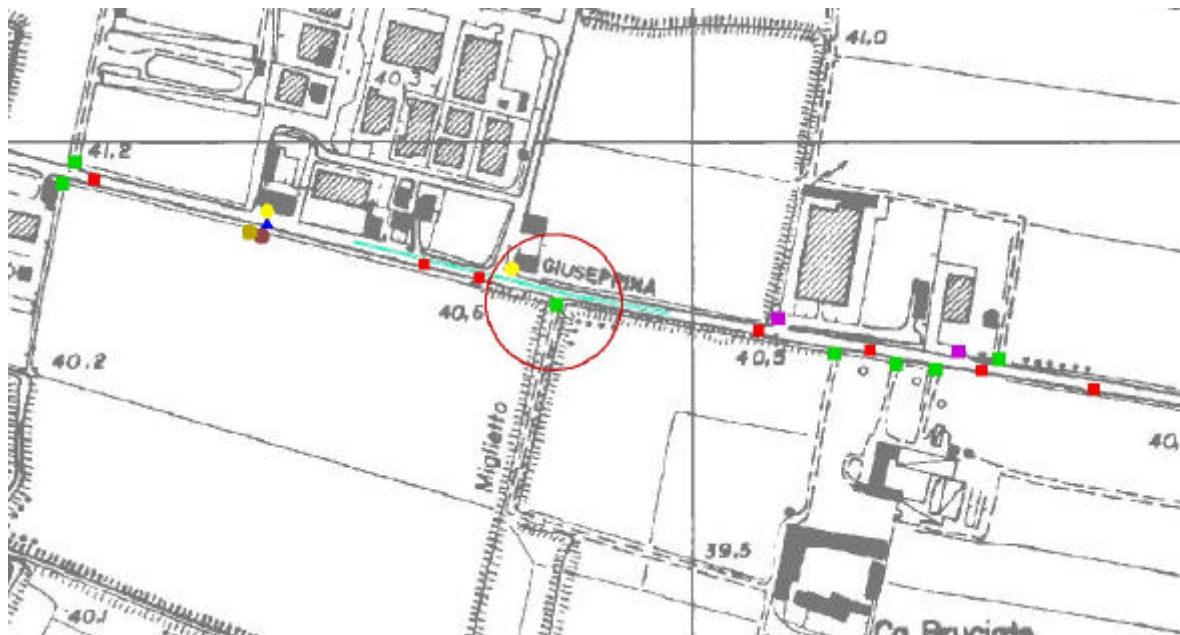
SCHEDA N.7: Intersezione con la SP26

SITUAZIONE ATTUALE: Intersezione a raso con la strada provinciale 26 che da Pieve d'Olmi porta alla ex strada statale 10 con corsie di accumulo per la svolta a sinistra: la corsia di canalizzazione potrebbe essere usata per effettuare sorpassi, creando conflitti con i veicoli in manovra.

INTERVENTI PROPOSTI: Posa di lanterne lampeggianti e realizzazione di isole spartitraffico sulle zone zebrate delle canalizzazioni, per impedire il sorpasso e rallentare i veicoli. Durante la fase progettuale risulterà opportuna anche la verifica delle caratteristiche dell'impianto di illuminazione.

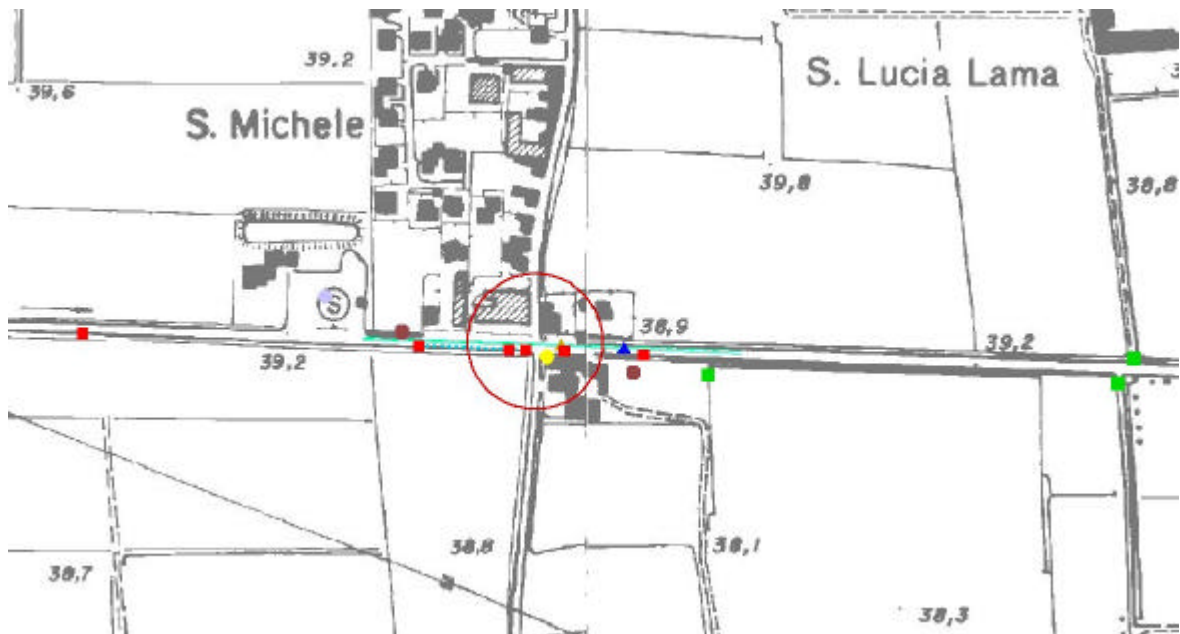
SCHEDA N.8: Messa in sicurezza attraversamento pedonale

SITUAZIONE ATTUALE: Nella parte finale della canalizzazione (direzione Sospiro) vi è un attraversamento pedonale che interseca la corsia di svolta a sinistra, poco percepibile dai veicoli in transito, con conseguente pericolo per i pedoni. Esiste in corrispondenza del bar una interruzione del guard-rail, che le persone possono utilizzare per attraversare la strada.

INTERVENTI PROPOSTI: Cancellare l'attraversamento esistente e spostarlo in corrispondenza degli edifici, in una posizione più funzionale. Realizzare aiuole spartitraffico sulle zone zebrate delle canalizzazioni, che in prossimità dell'attraversamento pedonale svolgano anche la funzione di isola salvagente.

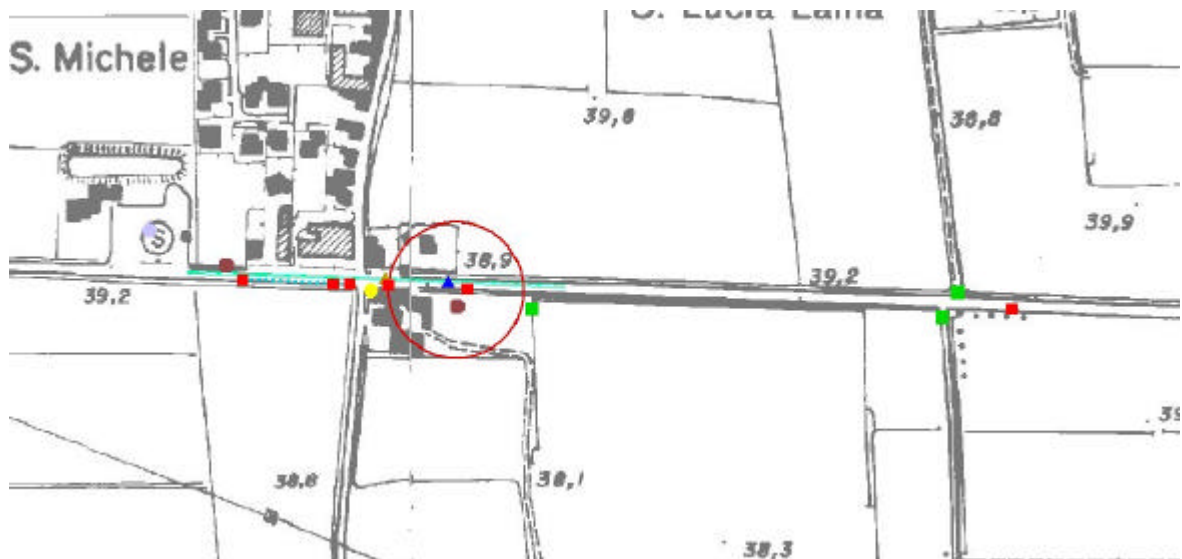
SCHEMA N.9: Curva ed intersezione di Longardore

SITUAZIONE ATTUALE: All'altezza dell'intersezione con la strada per Longardore la strada fa una curva ed è affiancata da una roggia e da pali in cemento a sostegno dell'impianto di illuminazione. Tali pali costituiscono degli ostacoli fissi non protetti.

INTERVENTI PROPOSTI: Verificare la possibilità di far spostare i pali dell'illuminazione sul lato opposto della strada vicino agli edifici, tombinare la roggia favorendo una via di fuga verso la campagna in caso di fuoristrada, ed eventualmente ridisegnare la geometria della curva per aumentare la visibilità del tracciato.

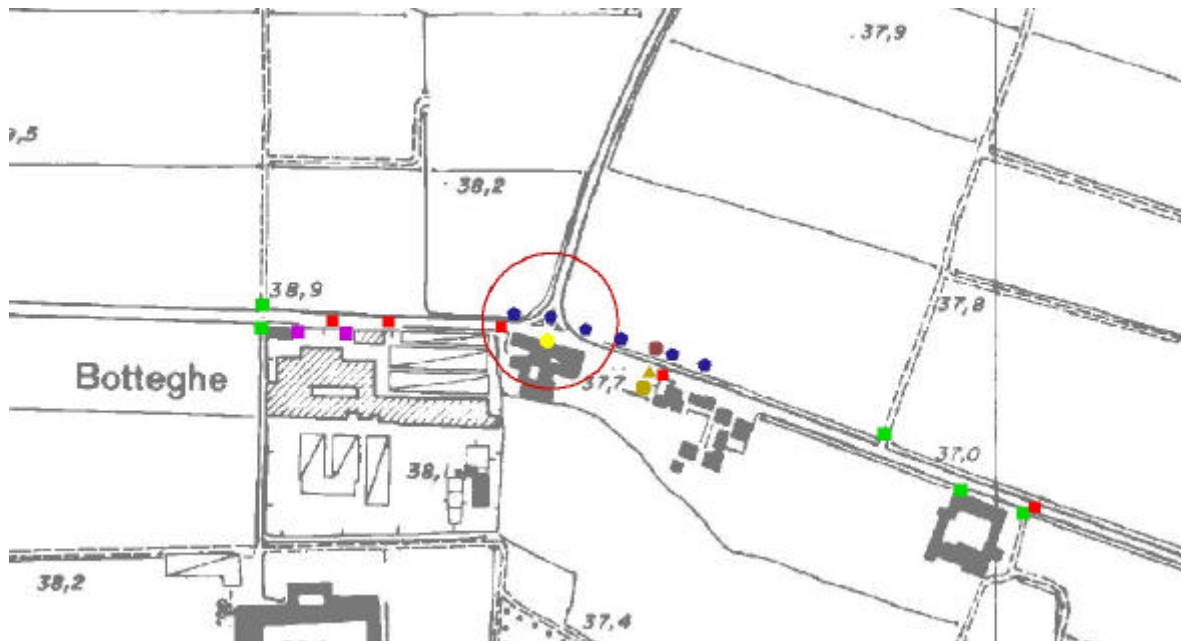
SCHEDA N.10: Piazzole di sosta per autobus

SITUAZIONE ATTUALE: I pali per l'illuminazione posti a ridosso della strada costeggiano una piazzola di sosta per autobus, costituendo ostacoli fissi non protetti e rallentando la manovra di quest'ultimo.

INTERVENTI PROPOSTI: Verificare la possibilità di far spostare i pali sul lato opposto della strada, di creare una piazzola in prossimità del bar e studiare un eventuale attraversamento pedonale con isola salvagente.

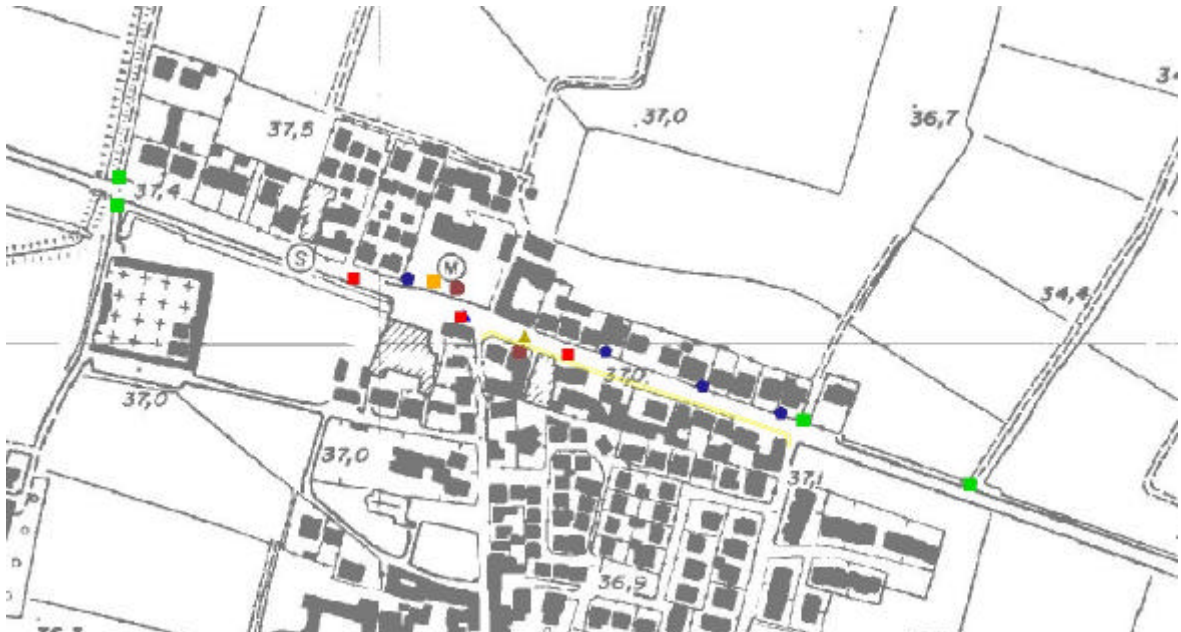
SCHEDA N.12: Uso improprio della banchina in zona artigianale

SITUAZIONE ATTUALE: Nel tratto di strada provinciale limitrofo alla zona artigianale si riscontra un uso improprio della banchina laterale che viene utilizzata per la sosta dei veicoli, che creano problemi durante le manovre di ingresso ed uscita dagli accessi, nonostante la presenza di linea continua di bordo.

INTERVENTI PROPOSTI: Vietare l'accesso alla banchina, posizionando un cordolo come azione costrittiva per evitare l'uso illecito della stessa, e verifica della possibilità di creare una strada di servizio che raggruppi i vari accessi diretti presenti nella zona artigianale e che consenta comunque l'accesso ai vigili del fuoco e ad altri mezzi d'emergenza.

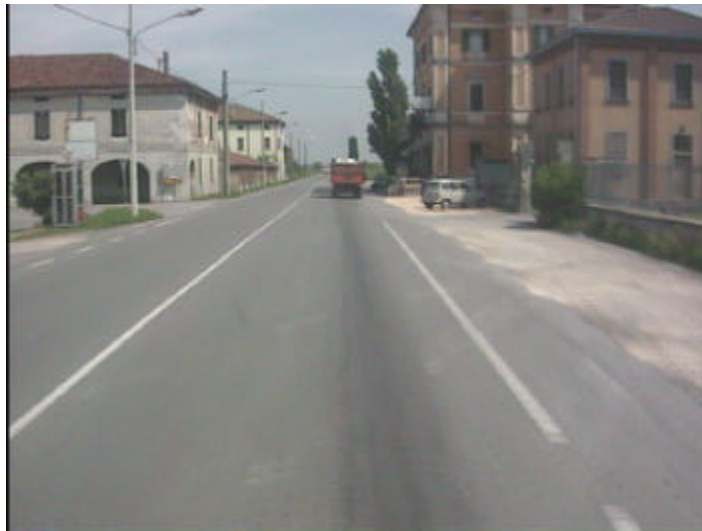
SCHEDA N.14: Attraversamento dell'Abitato di Cella Dati

SITUAZIONE ATTUALE: La SP 87 attraversa l'area urbanizzata di Cella Dati. Si rileva la non conformità della fermata degli autobus.

INTERVENTI PROPOSTI: Realizzare una piazzola di sosta per autobus su ambo i lati e creare un attraversamento ciclopeditonale con isola salvagente.

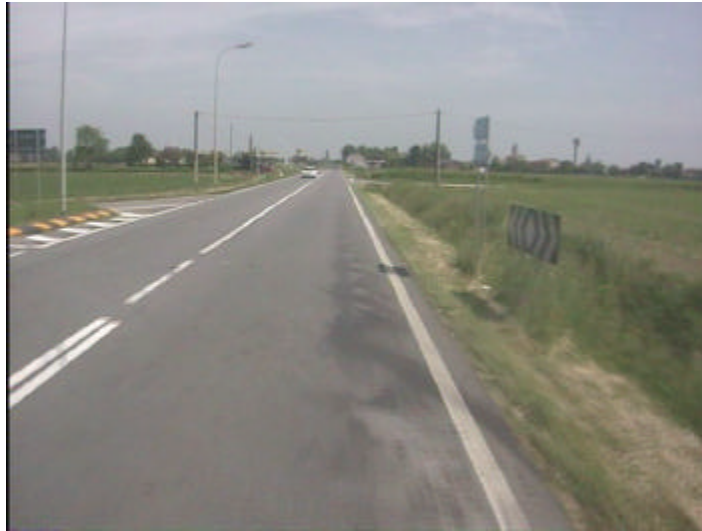
SCHEDA N.15: Intersezione con la SP28 e con la strada comunale per Vidiceto-Gurata

SITUAZIONE ATTUALE: La SP 87 incrocia due strade con assi sfalsati di qualche metro, si creano così due intersezioni a raso molto ravvicinate.

INTERVENTI PROPOSTI: Verifica di fattibilità di realizzazione di una rotatoria al fine di rendere agevole la manovra di attraversamento e di svolta a sinistra e di interrompere il rettilineo che porta alla circonvallazione di Cingia de' Botti, con conseguente riduzione della velocità dei veicoli in transito. L'intervento potrebbe completarsi con l'aggiunta di piazzole per la fermata dell'autobus per la frazione di Vidiceto-Gurata.

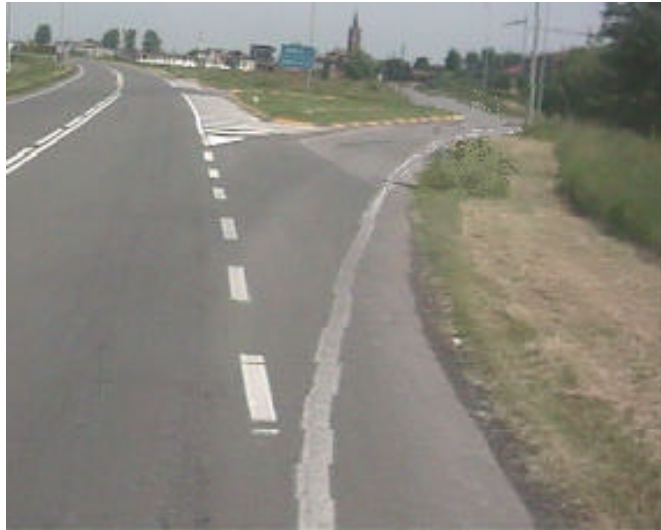
SCHEDA N.17: Tangenziale di Cingia de' Botti

SITUAZIONE ATTUALE: Intersezione a raso che permette l'immissione sulla strada provinciale in entrambe le direzioni di marcia.

INTERVENTI PROPOSTI: Permettere solo al traffico proveniente da Cremona l'accesso alla strada e vietare l'immissione ai veicoli provenienti dalla comunale sulla SP87 (consentita dalla rotatoria - vedi scheda n.18). Inoltre su tutto il tratto di tangenziale si propone di raggruppare gli accessi laterali con strade di servizio che convogliano i veicoli nella rotatoria di cui sopra.

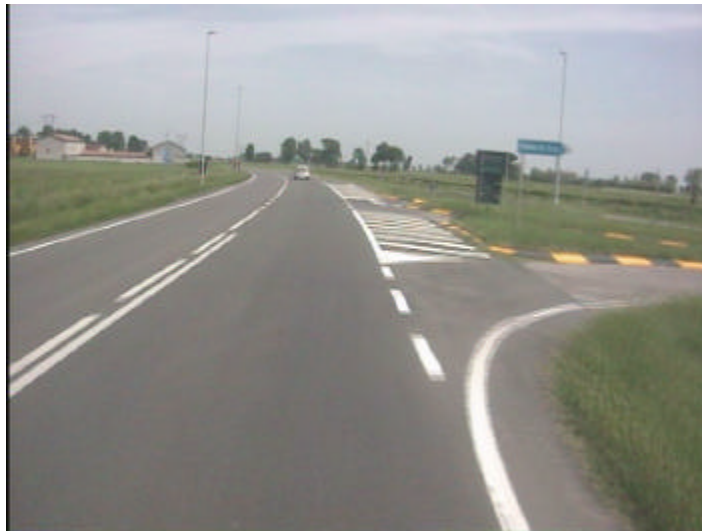
SCHEDA N.19: Tangenziale di Cingia de' Botti

SITUAZIONE ATTUALE: Intersezione a raso con la strada comunale per Cingia de' Botti che permette l'immissione sulla strada provinciale in entrambe le direzioni di marcia.

INTERVENTI PROPOSTI: Consentire la sola uscita dal centro abitato in direzione di San Giovanni in Croce e di vietarne l'ingresso (consentito dalla rotatoria – vedi scheda n.18) per ridurre i punti di conflitto tra le correnti veicolari.

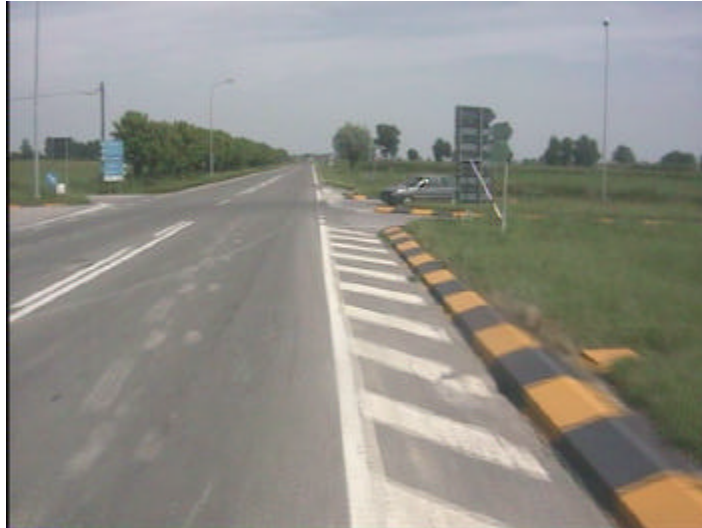
SCHEDA N.20: Intersezione con la SP7 e la SP70

SITUAZIONE ATTUALE: Intersezione a raso con le strade provinciali 70 e 7 lungo un rettilineo dove i veicoli transitano a velocità sostenuta.

INTERVENTI PROPOSTI: Verifica fattibilità di realizzazione di una rotonda al fine di spezzare il rettifilo, con conseguente rallentamento del flusso veicolare ed agevolare l'attraversamento.

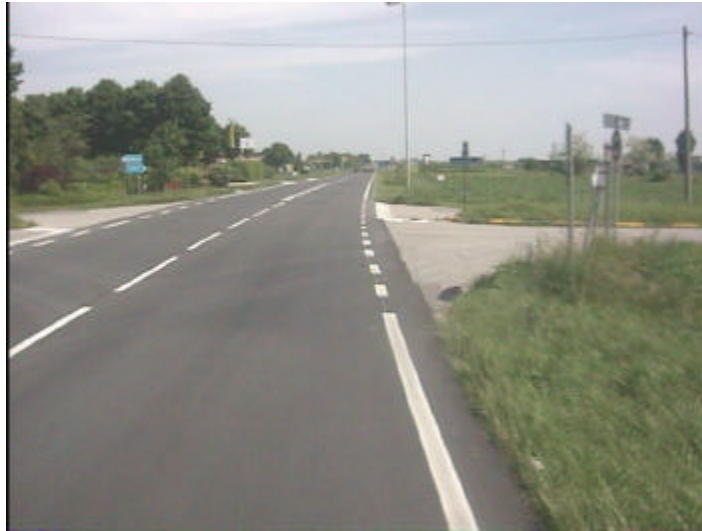
SCHEDA N.23: Intersezione a Solarolo Rainerio

SITUAZIONE ATTUALE: Intersezione a raso con la strada comunale in direzione San Lorenzo Aroldo e con quella che porta in Solarolo Rainerio, collocata in prossimità di una curva con conseguente riduzione della visibilità.

INTERVENTI PROPOSTI: Chiudere la strada proveniente da Solarolo Rainerio lasciando come unico ingresso al centro abitato la rotatoria (vedi scheda n.24).

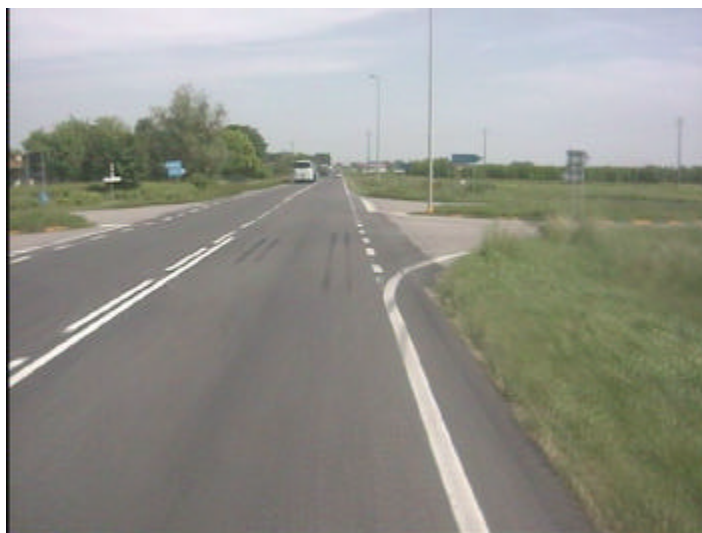
SCHEDA N.24: Intersezione con la strada comunale di Solarolo Rainerio e con la SP 60

SITUAZIONE ATTUALE: Intersezione a raso con la strada provinciale 60 e la strada comunale per il centro abitato di Solarolo Rainerio.

INTERVENTI PROPOSTI: Verifica fattibilità di realizzazione di una rotatoria che consenta l'unico accesso al paese per evitare la permanenza dei veicoli che devono svoltare a sinistra in corrispondenza delle altre intersezioni.

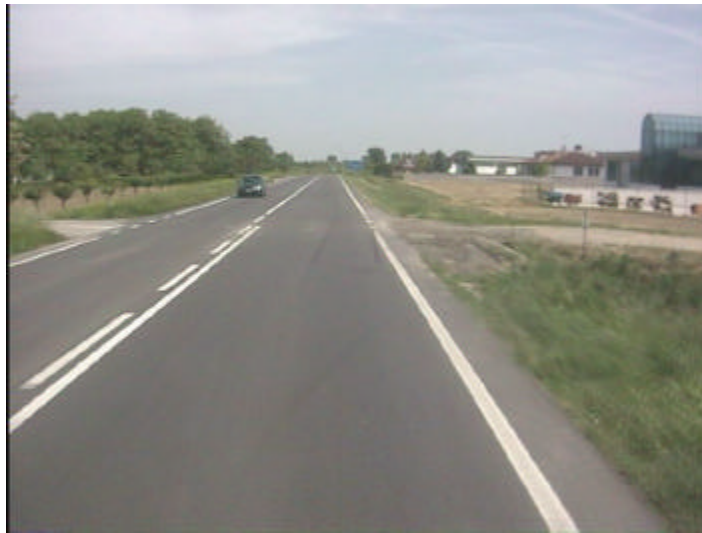
SCHEDA N.26: Intersezione a raso

SITUAZIONE ATTUALE: Intersezione a raso poco percepibile e non illuminata. L'intersezione presenta due accessi laterali: uno a servizio dell'area agricolo-industriale esistente, l'altro a servizio del centro abitato. A questi fanno seguito diversi accessi agricoli ed industriali che nei tratti successivi interessano la strada.

INTERVENTI PROPOSTI: Verifica possibilità di illuminare adeguatamente l'intersezione per aumentarne la visibilità notturna e di creare una strada di servizio che raggruppi i diversi accessi agricoli ed industriali poco percepibili.

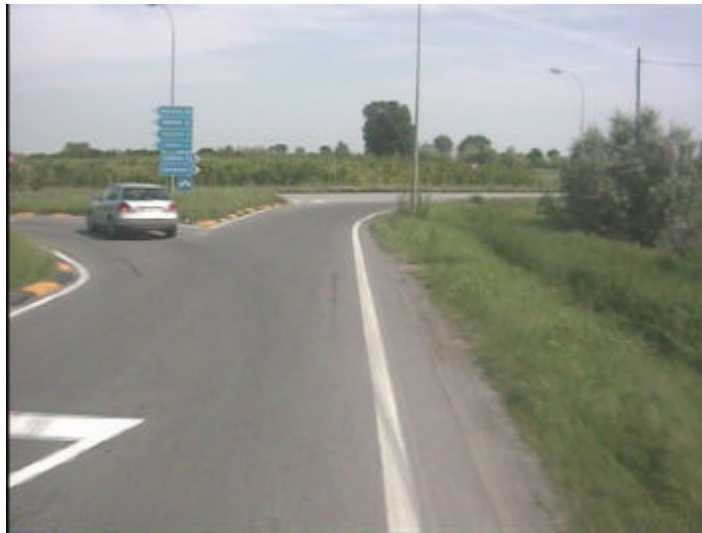
SCHEDA N.27: Intersezione con la SPEXSS343

SITUAZIONE ATTUALE: Intersezione a raso con la SP ex SS 343.

INTERVENTI PROPOSTI: Verifica fattibilità di realizzazione di una rotatoria per gestire in modo ottimale le conflittualità tra i flussi di traffico.
