# PIANO PROVINCIALE DELLA SICUREZZA STRADALE

*Allegato B – Strada “Melotta”*

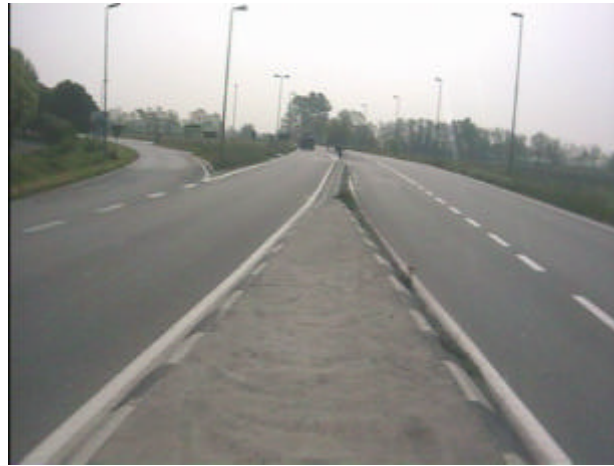
## SCHEDA N.1: Intersezione SP 91 – SPEXSS415

SITUAZIONE ATTUALE: La SP 91 s'interseca con la SP ex SS 415 " Paullese ". L'immissione su questa strada avviene tramite una corsia di accelerazione di breve lunghezza che potrebbe cagionare incidenti per scontro laterale.

INTERVENTI PROPOSTI: Verificare la possibilità di allungamento della corsia di accelerazione in modo da favorire l'immissione in sicurezza sulla strada Paullese, migliorando la visibilità.

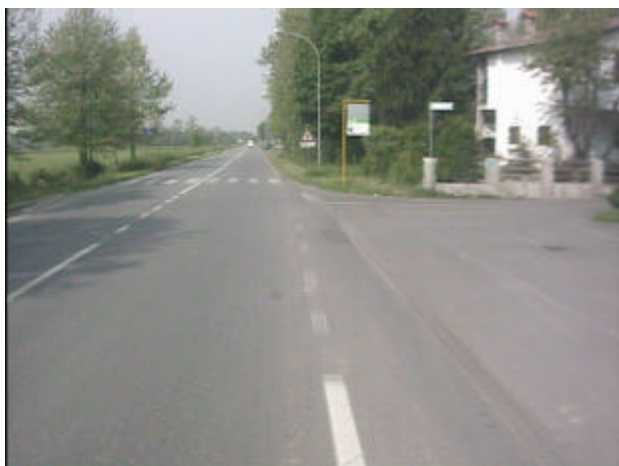
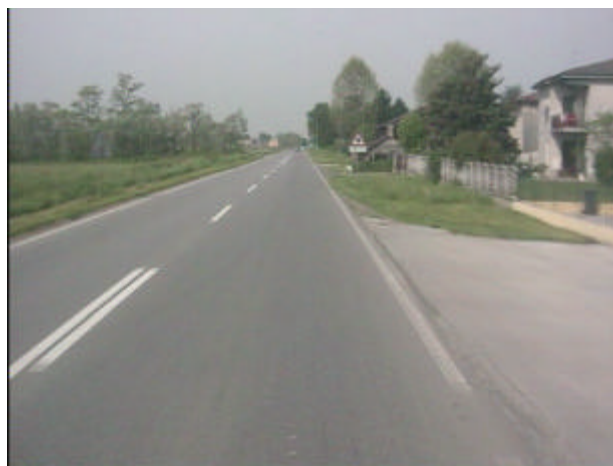
## SCHEDA N.2: Parcheggi impropri

SITUAZIONE ATTUALE: La banchina in vicinanza delle abitazioni e è spesso utilizzata come parcheggio, nonostante la presenza di linea continua di bordo.

INTERVENTI PROPOSTI: Riqualfica della banchina adibendola a pista ciclopedonale.

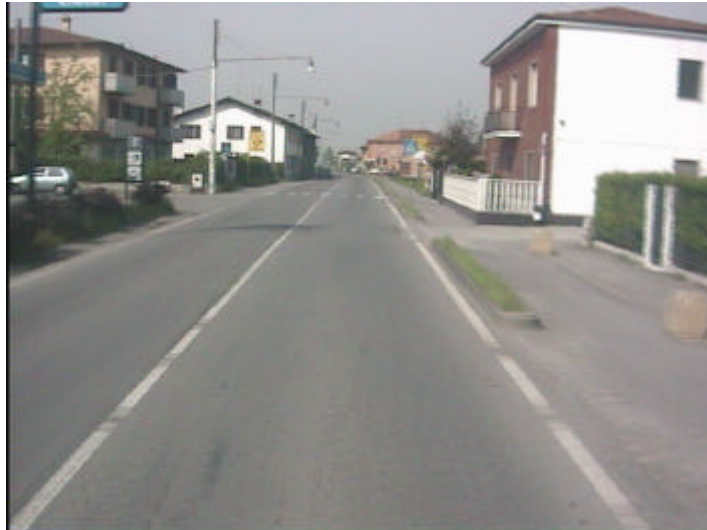
### **SCHEDA N.3: Attraversamento centro abitato**

SITUAZIONE ATTUALE: La strada provinciale 91 attraversa il centro abitato di Nosadello, frazione di Pandino, mantenendo un tracciato rettilineo che consente di mantenere velocità sostenute.

INTERVENTI PROPOSTI: Sperimentare l'introduzione di dispositivi di traffic-calming con lo scopo di evidenziare maggiormente la perimetrazione del centro abitato e per moderare la velocità del traffico in attraversamento.

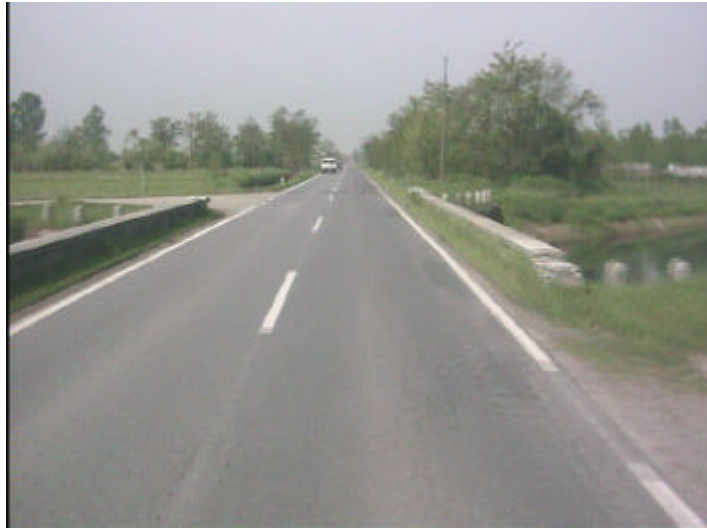
#### **SCHEDA N.4: Formazione di ghiaccio sulla pavimentazione stradale**

SITUAZIONE ATTUALE: In corrispondenza del canale che sotto passa la strada si riscontra la possibile formazione di ghiaccio nei mesi invernali.

INTERVENTI PROPOSTI: Monitoraggio del punto critico ed adeguata programmazione di interventi preventivi di spargimento sale.

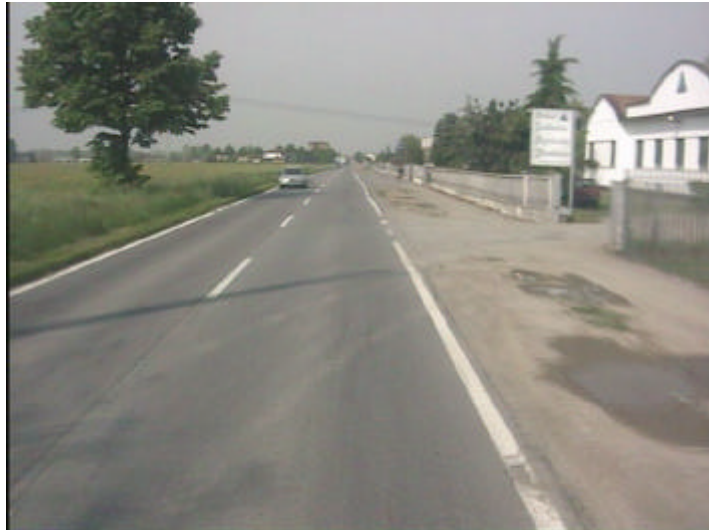
## SCHEDA N.5: Accessi laterali

SITUAZIONE ATTUALE: In questo tratto di strada, prima del centro abitato di Nosadello, si riscontrano diversi accessi laterali diretti verso gli stabilimenti artigianali .

INTERVENTI PROPOSTI: Verifica della fattibilità di realizzazione di un'unica immissione tramite strada di servizio laterale.

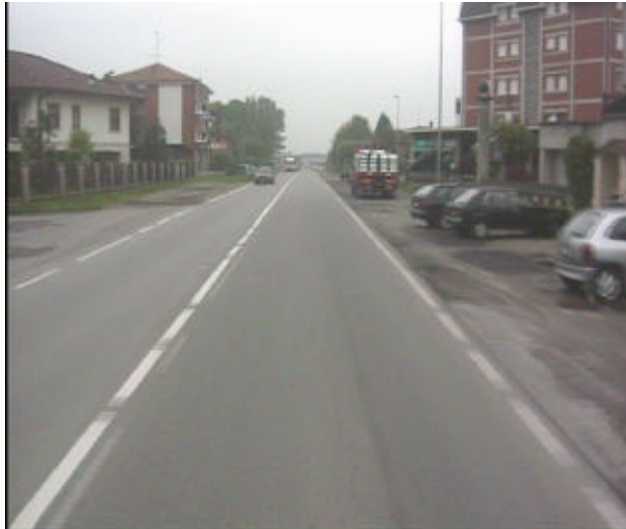
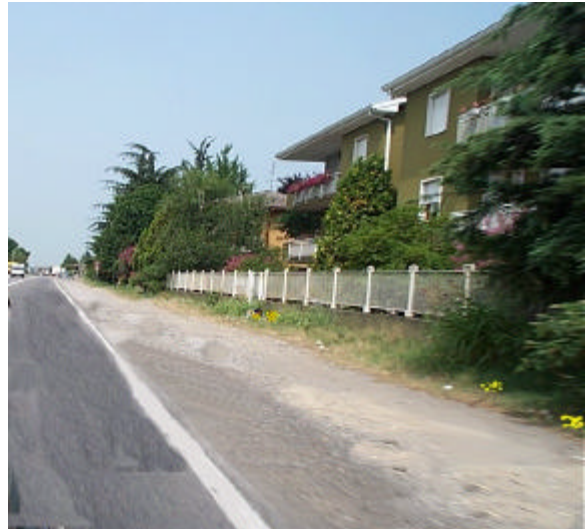
## SCHEDA N.7: Parcheggi impropri

SITUAZIONE ATTUALE: Nel centro abitato di Pandino è posta una larga banchina a lato della strada dove si riscontra la presenza di parcheggi impropri, nonostante la presenza di linea continua di bordo.

INTERVENTI PROPOSTI: Regolamentazione della zona di sosta e possibile riqualifica della banchina per la mobilità del pedone o del velocipede.

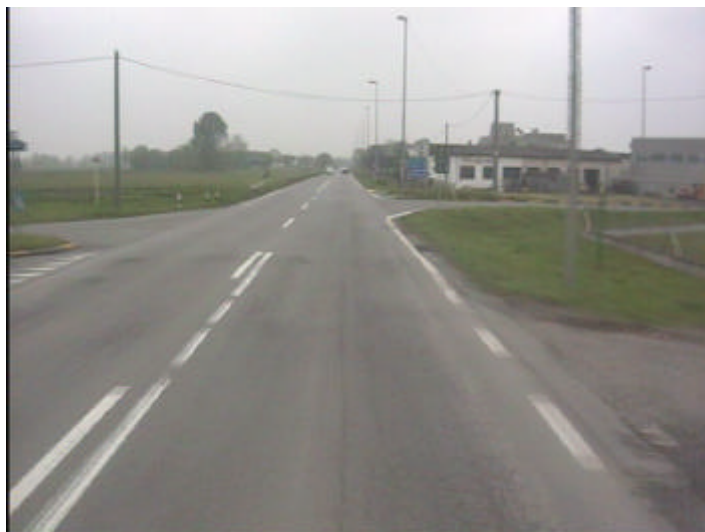
## SCHEDA N.10: Intersezione SP35 – SP71 – strada comunale per le Cascine Capri

SITUAZIONE ATTUALE: Intersezione a raso con la SP 71 che porta a Scannabue (in destra) e la strada comunale verso Cascine Capri (in sinistra). L'asse delle due strade intersecanti la 35 è disallineato. I veicoli che devono attraversare tendono ad utilizzare la corsia opposta al senso di marcia durante l'attraversamento. Inoltre si è riscontrata la presenza di un fosso, a lato dell'intersezione e la presenza di pali per l'illuminazione.

INTERVENTI PROPOSTI: Verificare la geometria dell'intersezione e programmare il posizionamento di un guard-rail protettivo in corrispondenza del fosso e dei pali dell'illuminazione.

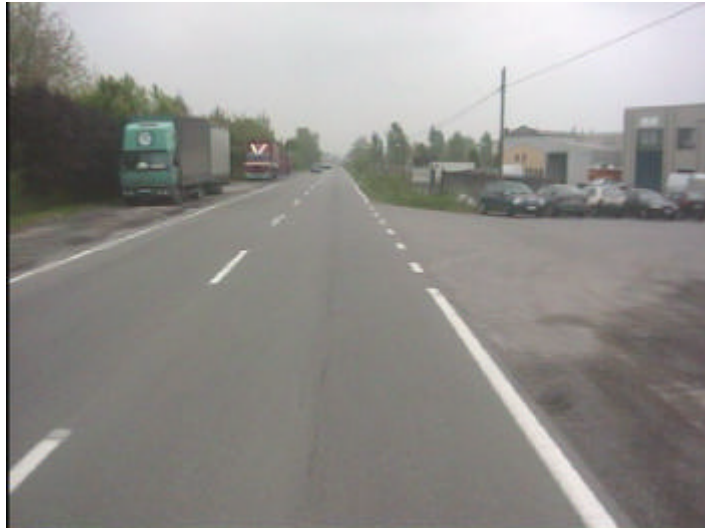
## SCHEDA N.12: Zona artigianale

SITUAZIONE ATTUALE: Presenza di una grossa zona artigianale (a destra) dove si ravvisa la mancanza di corsie di svolta ed immissione in corrispondenza degli accessi.

INTERVENTI PROPOSTI: Verifica di fattibilità di realizzazione di tali corsie per favorire le necessarie manovre verso gli stabilimenti e per consentire al traffico il suo regolare deflusso.

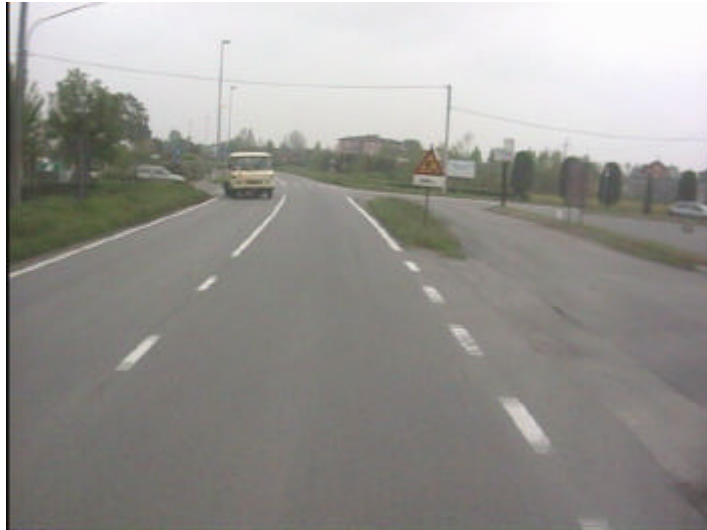
### **SCHEDA N.13: Assenza di attraversamento pedonale a Trescore Cremasco**

SITUAZIONE ATTUALE: Mancanza dell'attraversamento pedonale a Trescore Cremasco in corrispondenza del cimitero, all'inizio del centro abitato.

INTERVENTI PROPOSTI: Si propone di realizzare un attraversamento pedonale con isola salvagente realizzata mediante zebra segnaletica ed eventuale evidenziazione con un fondo di colore diverso per renderlo maggiormente visibile ai veicoli in transito.

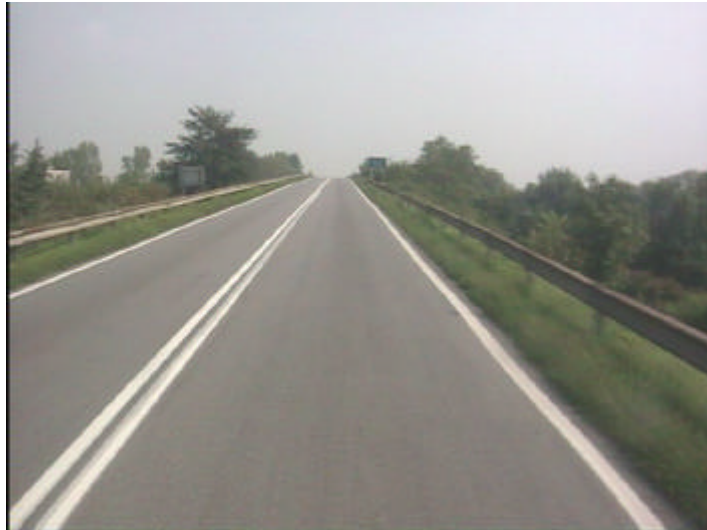
## SCHEDA N.15: Formazione di ghiaccio

SITUAZIONE ATTUALE: In corrispondenza delle rampe del cavalcavia si rileva la possibile presenza di ghiaccio nei mesi invernali.

INTERVENTI PROPOSTI: Monitoraggio del punto critico ed adeguata programmazione di interventi preventivi di spargimento sale.

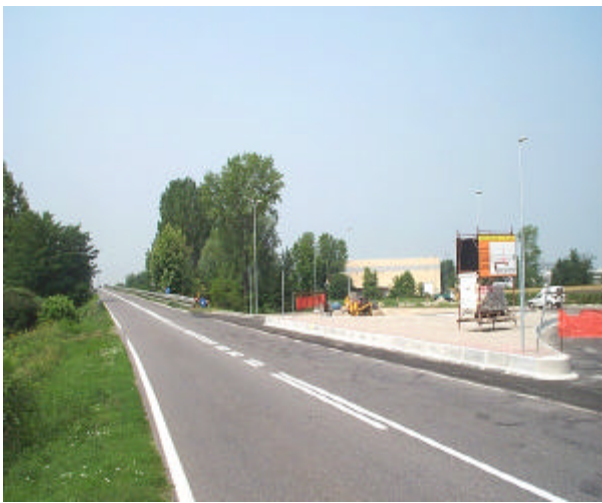
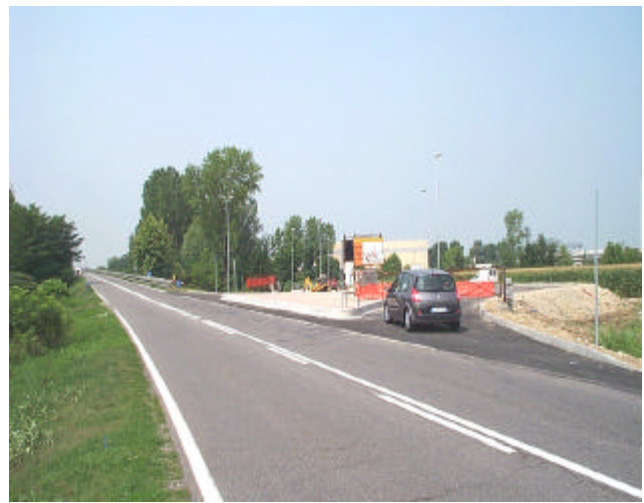
## SCHEDA N.16: Accesso in curva

SITUAZIONE ATTUALE: All'altezza della curva, sulle rampe del cavalcavia, è stato realizzato un accesso laterale che presenta diverse criticità per la sicurezza stradale: è posto in salita, all'inizio delle rampe del cavalcavia, è poco visibile, mancano le necessarie corsie di svolta, d'accelerazione ed i mezzi, soprattutto quelli pesanti, hanno poca visibilità in manovra quando si devono immettere sulla SP 80. Durante le manovre di uscita e di ingresso possono rallentare il traffico principale.

INTERVENTI PROPOSTI: Verifica della geometria dell'accesso o dell'eventuale spostamento in modo che non sia direttamente connesso al cavalcavia e lontano dalla curva.

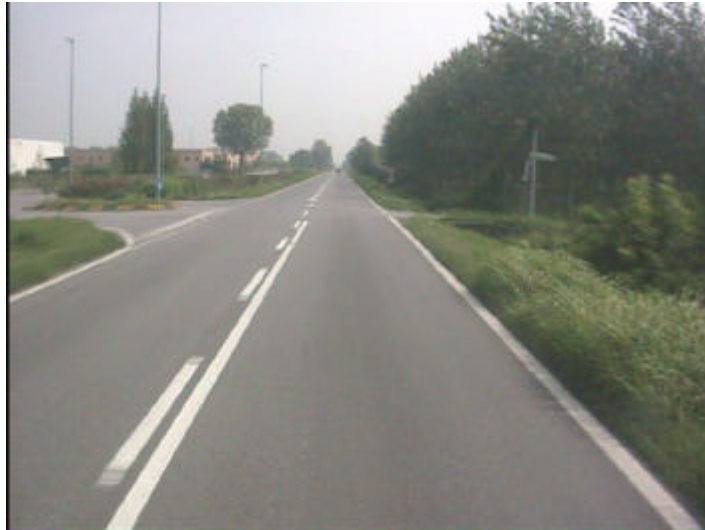
## SCHEDA N.18: Accesso laterale

SITUAZIONE ATTUALE: Accesso laterale per la zona artigianale privo di corsie di accelerazione, decelerazione e accumulo, collocato su un lungo rettilineo dove i veicoli transitano ad elevata velocità.

INTERVENTI PROPOSTI: Verifica di fattibilità della realizzazione delle corsie mancanti per ridurre le eventuali interferenze dei veicoli in manovra con quelli in transito.

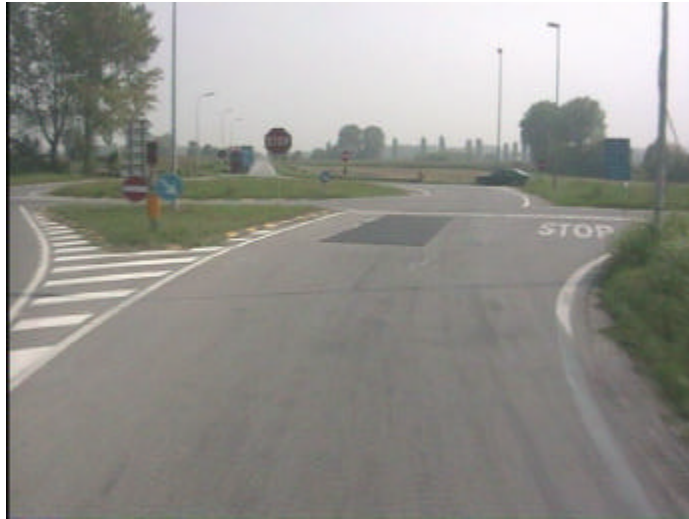
## SCHEDA N.19: Rotatoria di Pianengo

SITUAZIONE ATTUALE: Rotatoria con la Sp ex SS 591. Il centro della rotatoria è decentrato rispetto alla SP 87.

INTERVENTI PROPOSTI: Ridefinizione della geometria e del diritto di precedenza (progetto esecutivo).

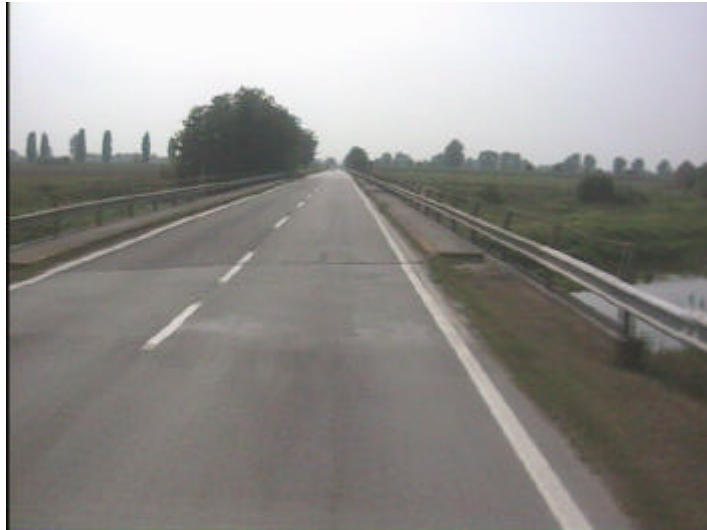
## SCHEDA N.20: Formazione del ghiaccio

SITUAZIONE ATTUALE: Sul ponte del fiume Serio si riscontrano tratti soggetti alla possibile formazione di ghiaccio nei mesi invernali.

INTERVENTI PROPOSTI: Monitoraggio del ponte ed adeguata programmazione degli interventi preventivi di spargimento sale.

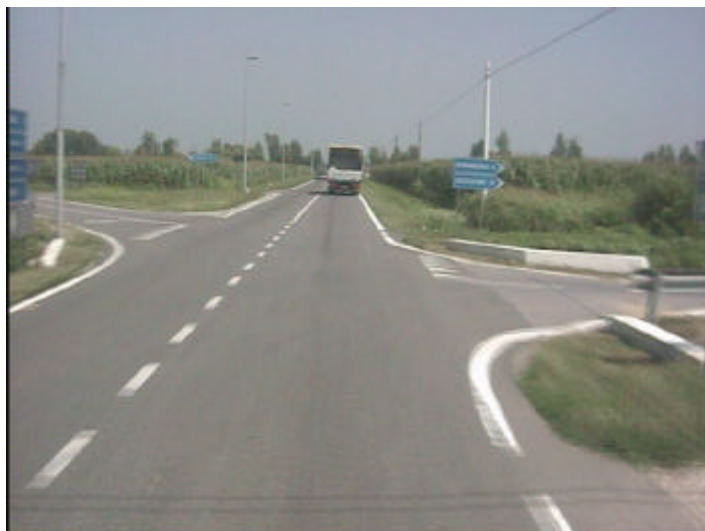
### **SCHEDA N.23: Intersezione SP16 – SP63 – SP64**

SITUAZIONE ATTUALE: Intersezione a raso della SP 63 con la SP 16 e, in continuità, con la SP 64. Vi è a bordo strada un muricciolo di protezione alle rogge presenti, che costituisce un ostacolo fisso.

INTERVENTI PROPOSTI: Verifica di fattibilità di realizzazione di una rotonda che spezzi il lungo rettilo e consenta le manovre in sicurezza, moderando la velocità dell'utenza. Si ritiene opportuno, inoltre, proteggere le rogge laterali con barriere di sicurezza.

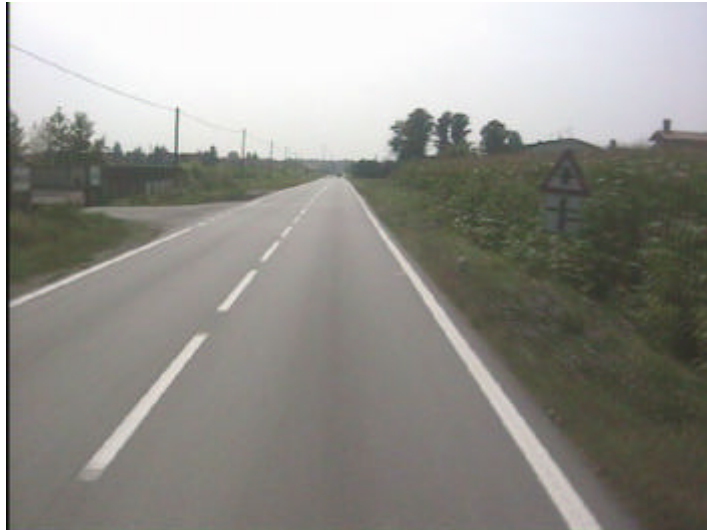
SITUAZIONE ATTUALE: Presenza di un accesso alterale verso la zona artigianale dello stabilimento Argol (a sinistra) senza corsie di decelerazione, accelerazione e accumulo per la svolta a sinistra.

INTERVENTI PROPOSTI: Verifica possibilità di realizzazione di tali corsie per favorire le necessarie manovre verso lo stabilimento e per consentire al traffico il suo regolare deflusso.

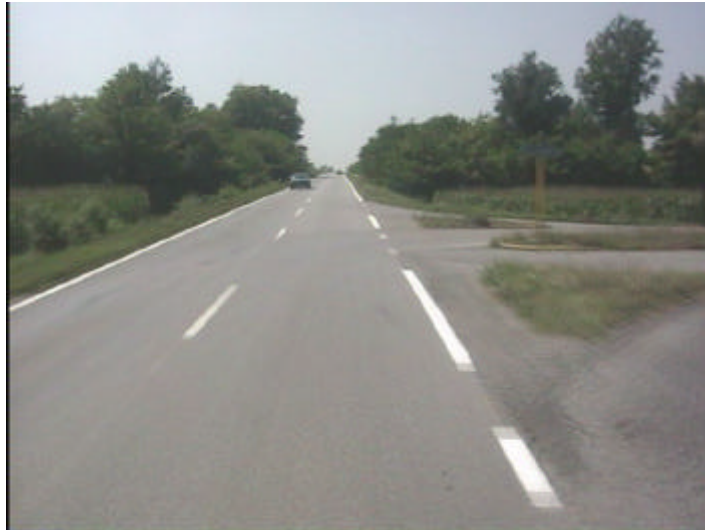
## **SCHEDA N.28: Accesso industriale**

SITUAZIONE ATTUALE: Intersezione a raso con una strada privata a servizio di uno stabilimento, priva delle corsie di accelerazione, decelerazione e accumulo per la svolta a sinistra.

INTERVENTI PROPOSTI: Verifica di fattibilità di realizzazione delle corsie mancanti per favorire le necessarie manovre verso lo stabilimento e per consentire al traffico il suo regolare deflusso.

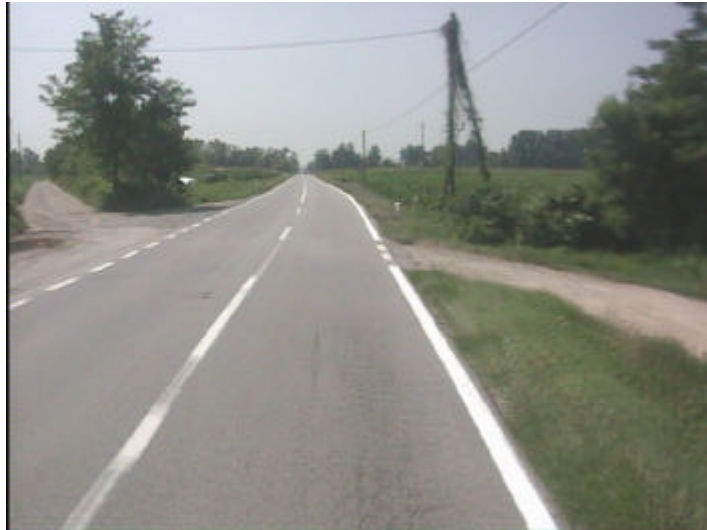
### SCHEDA N.30: Accessi agricoli

SITUAZIONE ATTUALE: Il tratto di strada è caratterizzato dalla presenza di due accessi agricoli di cui uno con asse obliquo rispetto a quello della SP.

INTERVENTI PROPOSTI: Verifica della possibilità di rendere perpendicolare alla strada l'accesso agricolo od eventualmente di chiudere i vari accessi per convogliarli nell'intersezione al km 2+100 (vedi scheda N.29) con apposite strade di servizio.

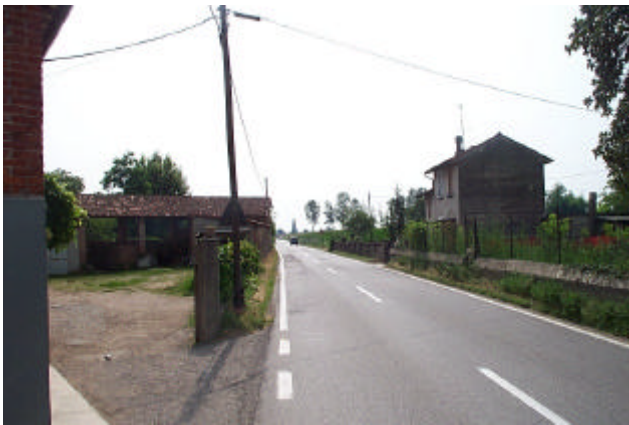
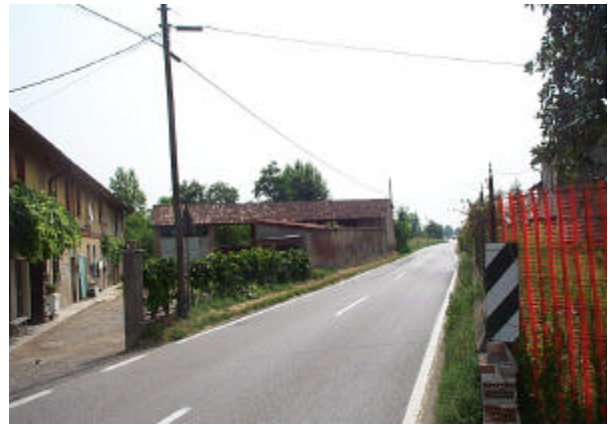
## SCHEDA N.31: Pali dell'illuminazione e restringimento di carreggiata

SITUAZIONE ATTUALE: Restringimento della strada reso ancora più pericoloso dalla presenza di pali sulla banchina.

INTERVENTI PROPOSTI: Verifica della possibilità di spostamento dei pali o della loro protezione con guard-rails.

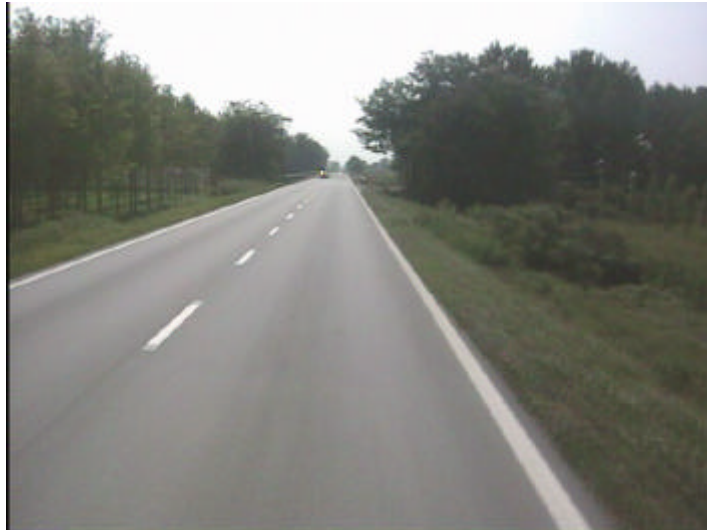
## SCHEDA (A): Banchine laterali e scarpate

SITUAZIONE ATTUALE: La strada provinciale, in tutto il suo sviluppo, è caratterizzata da banchine laterali molto strette, intervallate da scarpate alte e non protette.

INTERVENTI PROPOSTI: Verifica della possibilità di adeguare la dimensione delle banchine e provvedere alle necessarie protezioni.

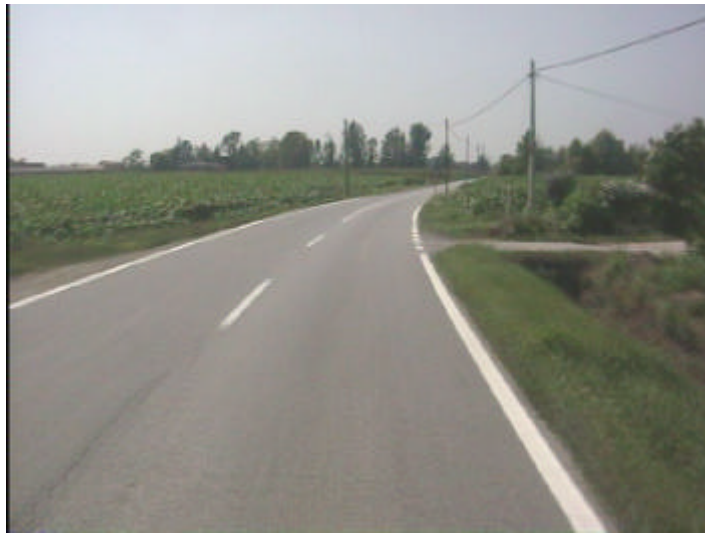
SITUAZIONE ATTUALE: Sulla strada sono presenti numerosi accessi laterali agricoli-industriali.

INTERVENTI PROPOSTI: Verificare la fattibilità di realizzazione di strade di servizio con la funzione di raggruppare gli accessi agricoli e diminuire le conflittualità tra le varie utenze.
